# Intervention du Nautille sur l'épave du Prestige

## *Nautille operations on the Prestige*

1er décembre 2002 - 15 Février 2003  
24 mai 2003 – 5 juin 2003

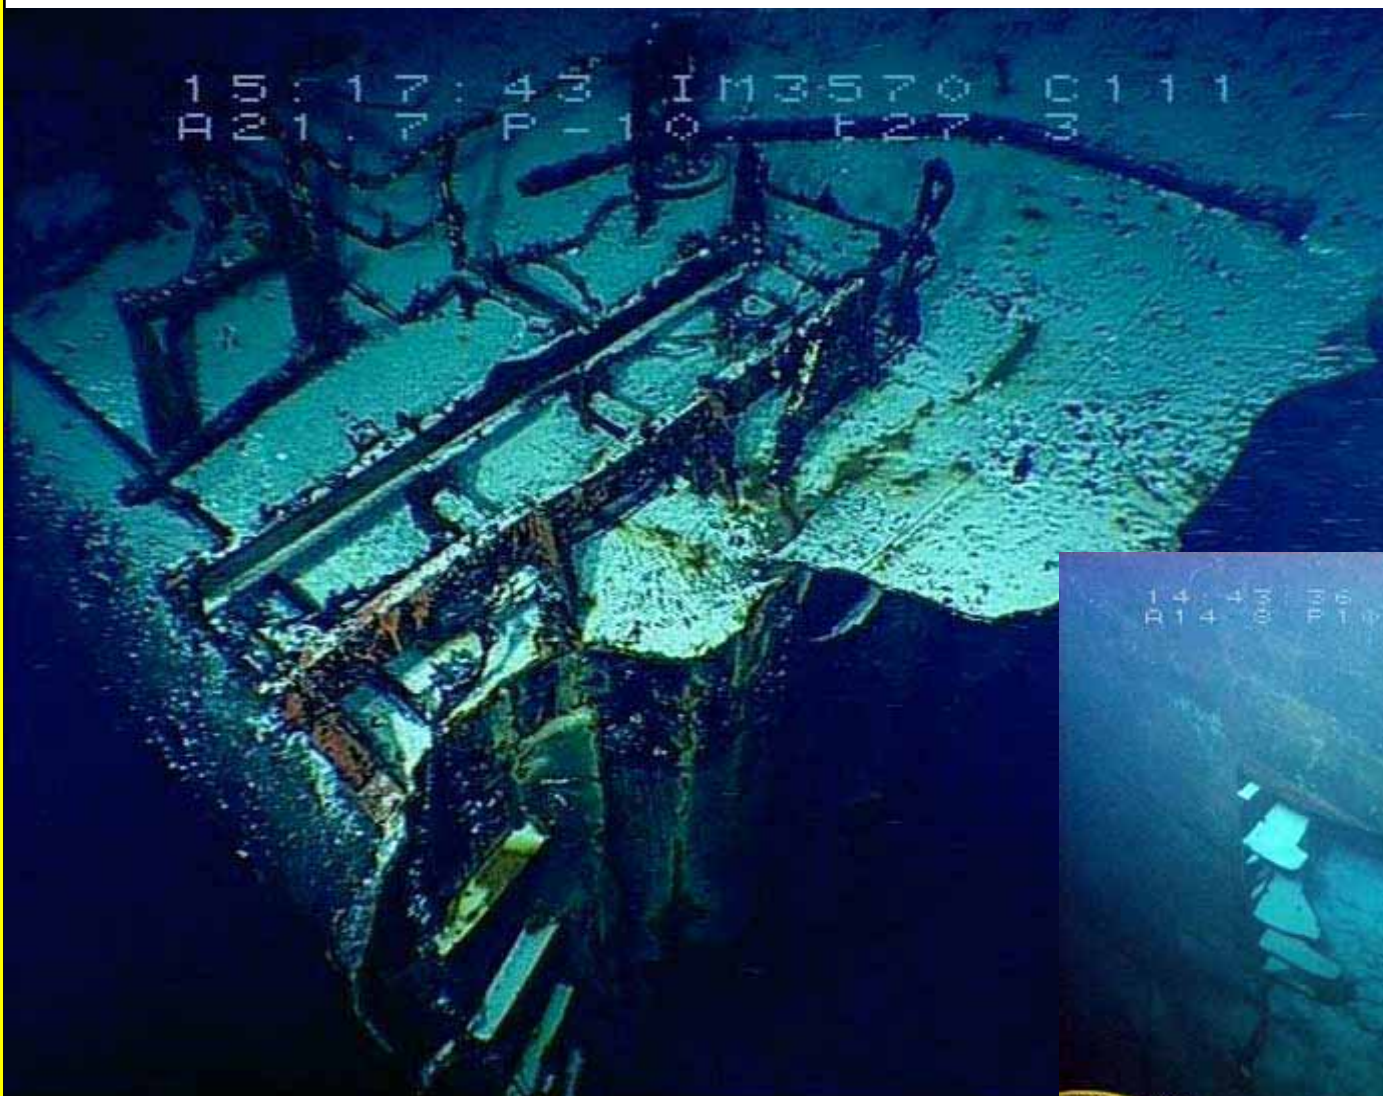
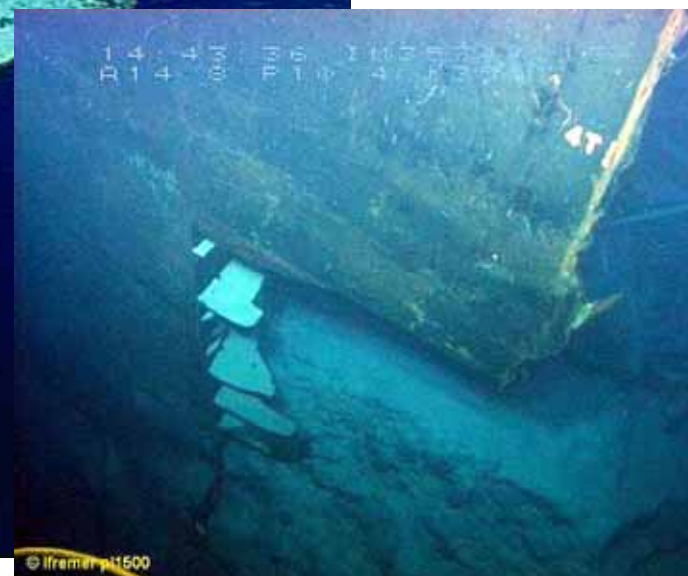
# Fracture arrière tribord

## *Aft starboard fracture*

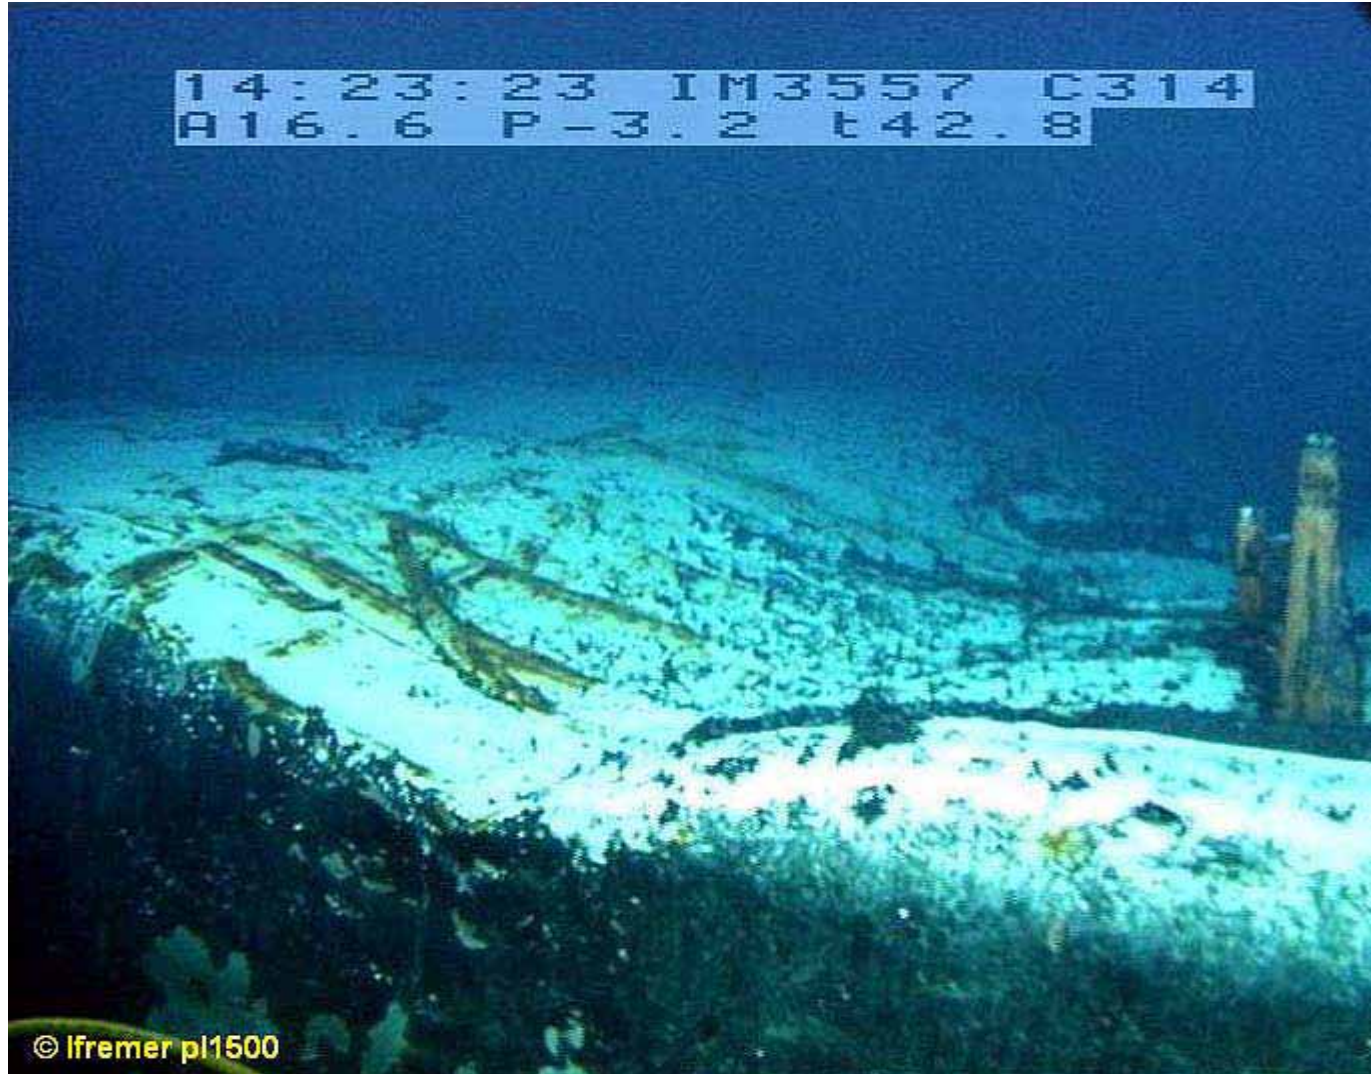
# Déformation du pont arrière

*Aft deck*

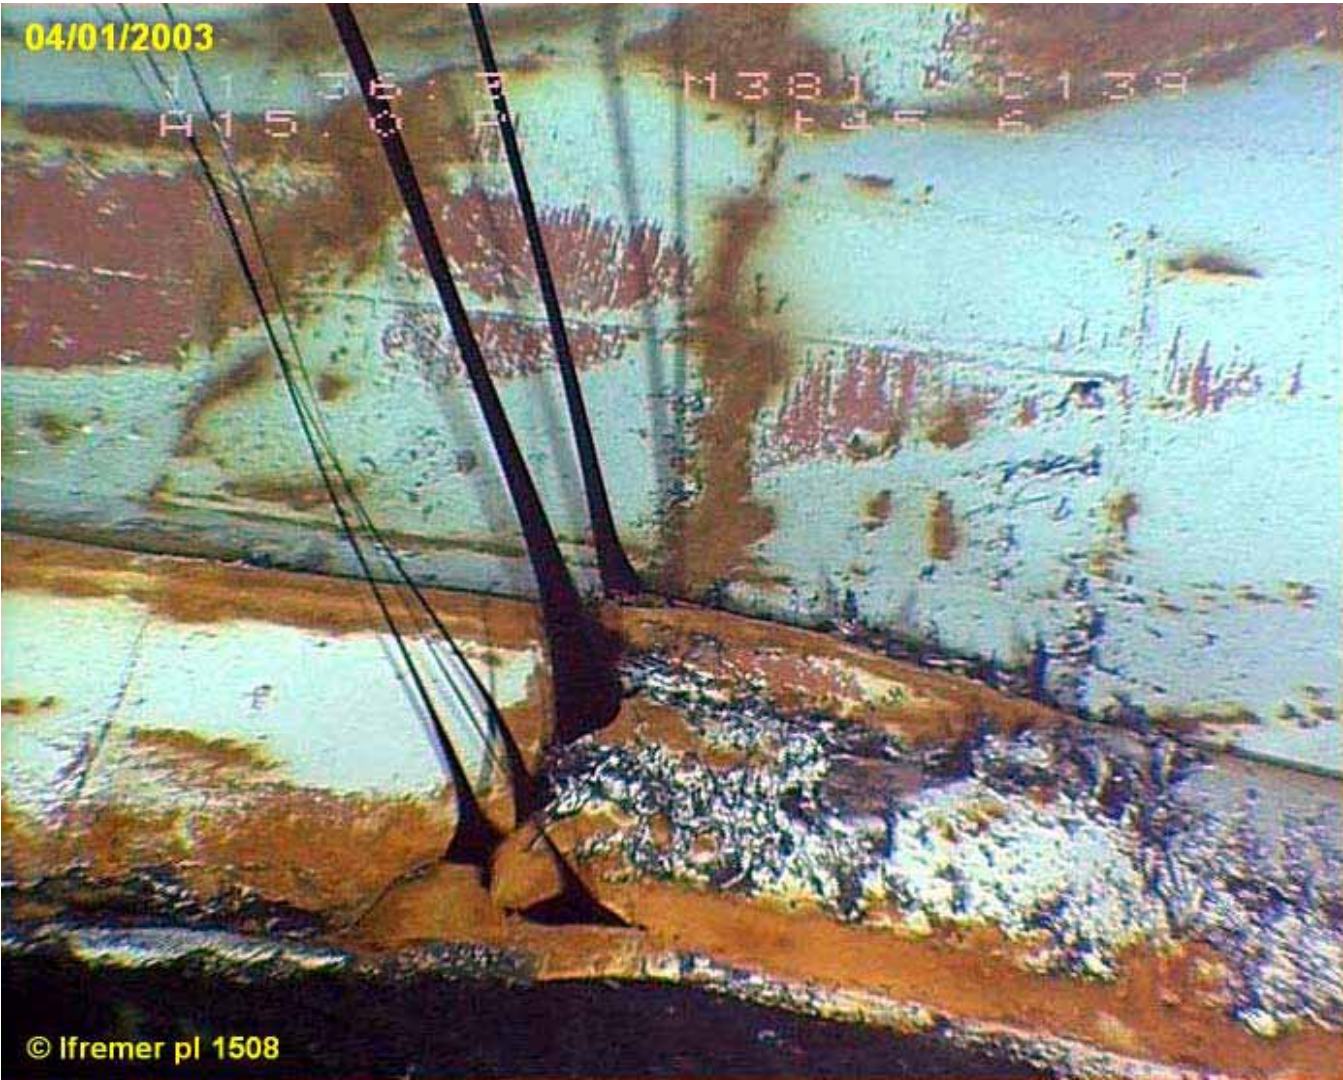
# Fissure - Deck crack

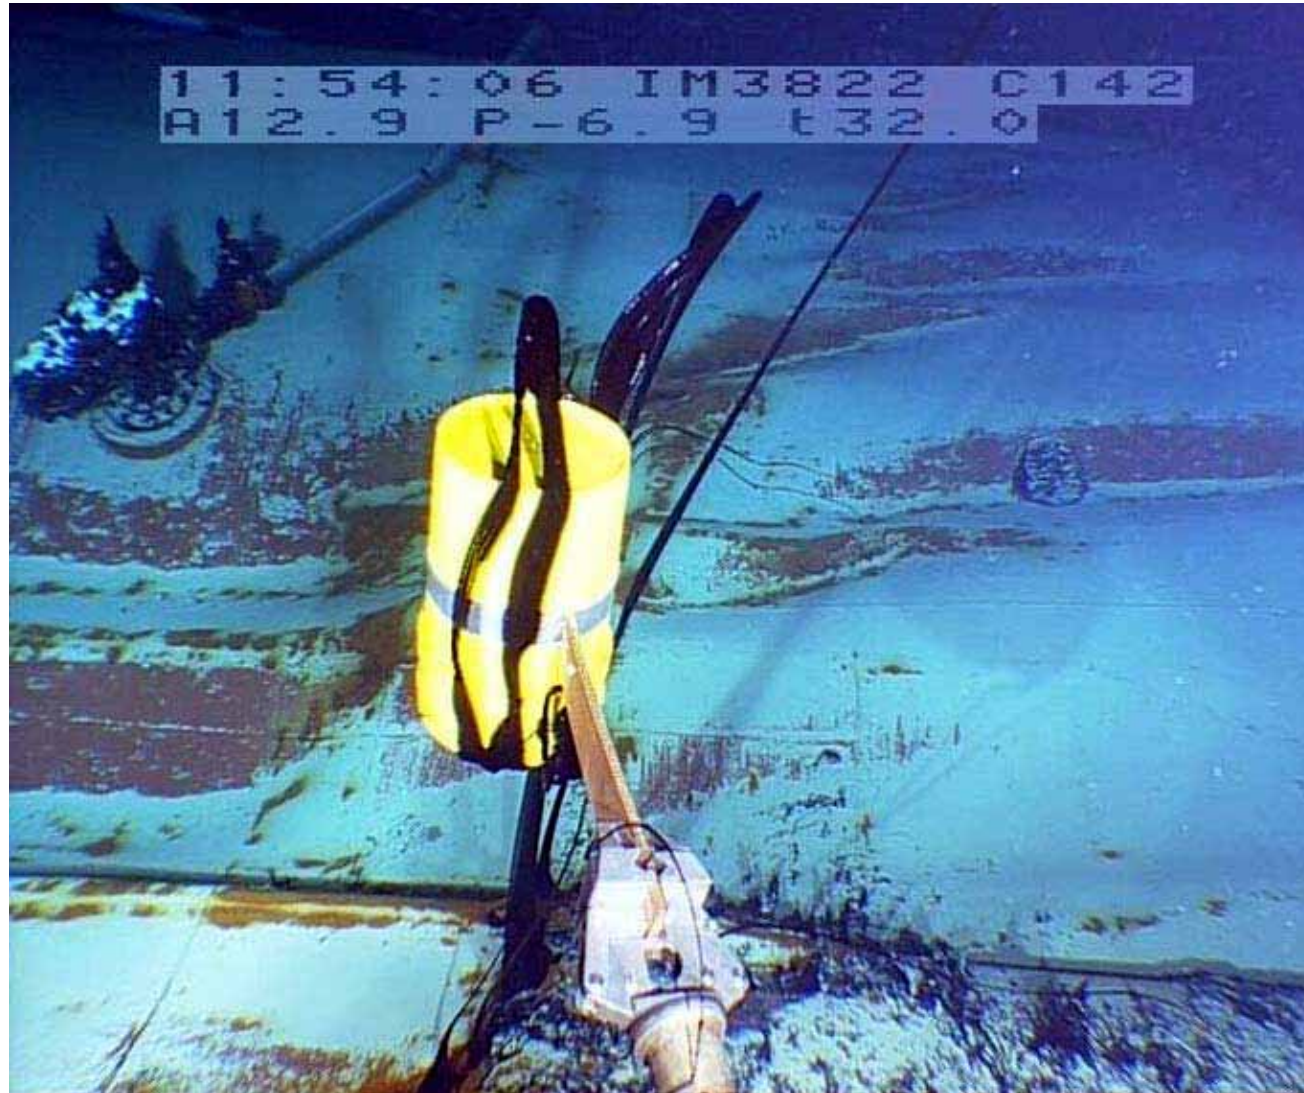
# Évaluation du débit

## *Flow estimation*

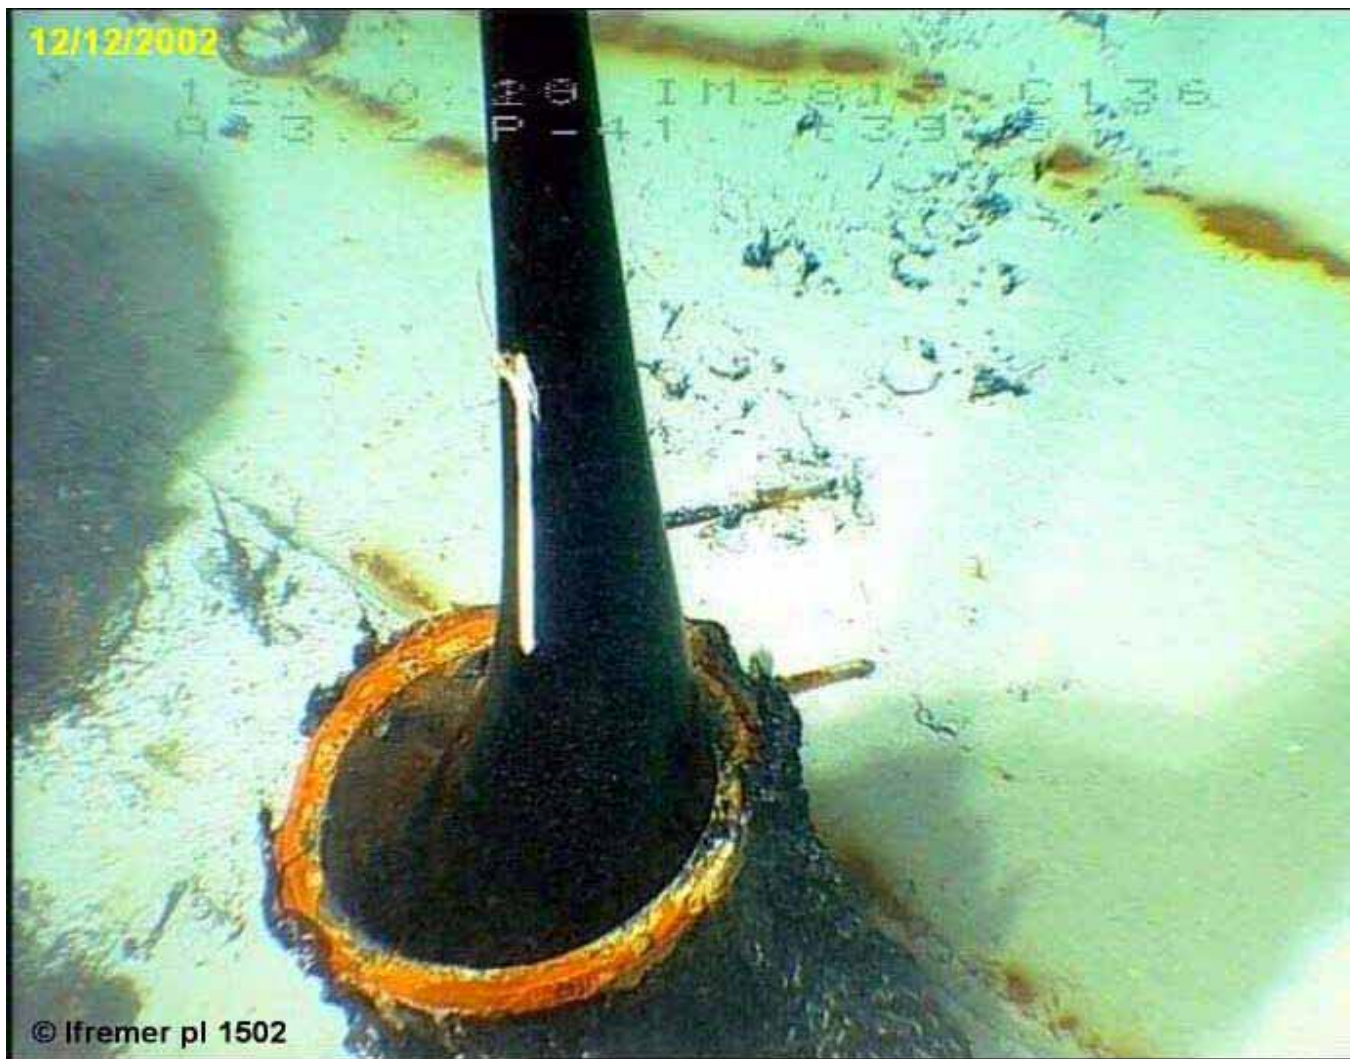
# Mesure du débit par pose d'un marqueur (20 cm)

*Flow measurement with a sticker*

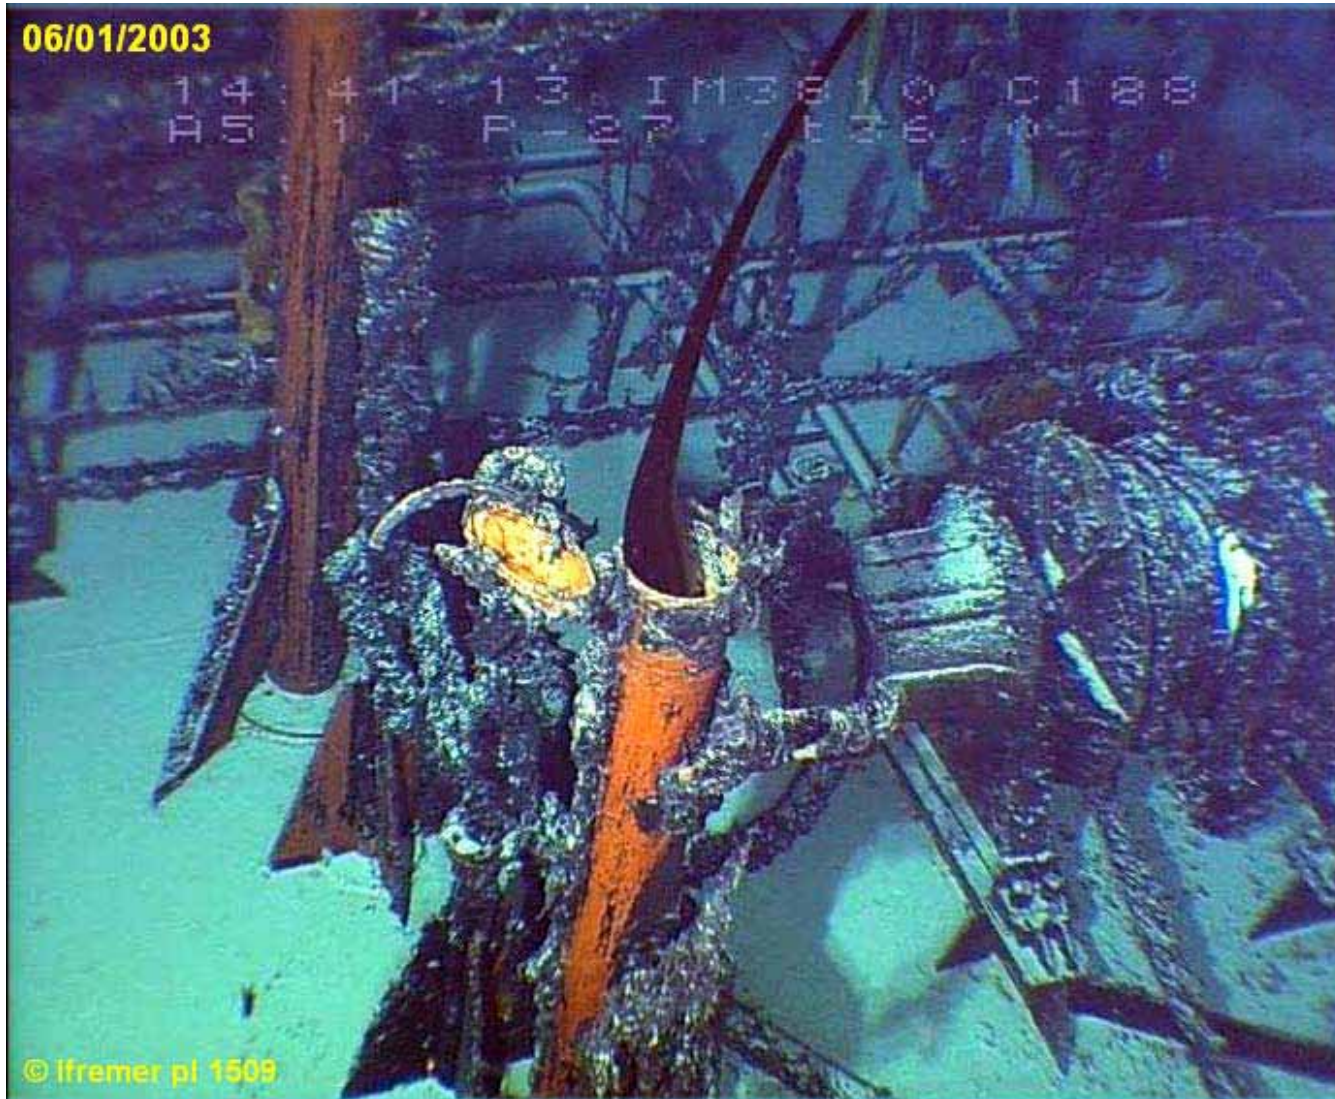
# Fuite tuyau Ø 300 - *Pipe leakage*

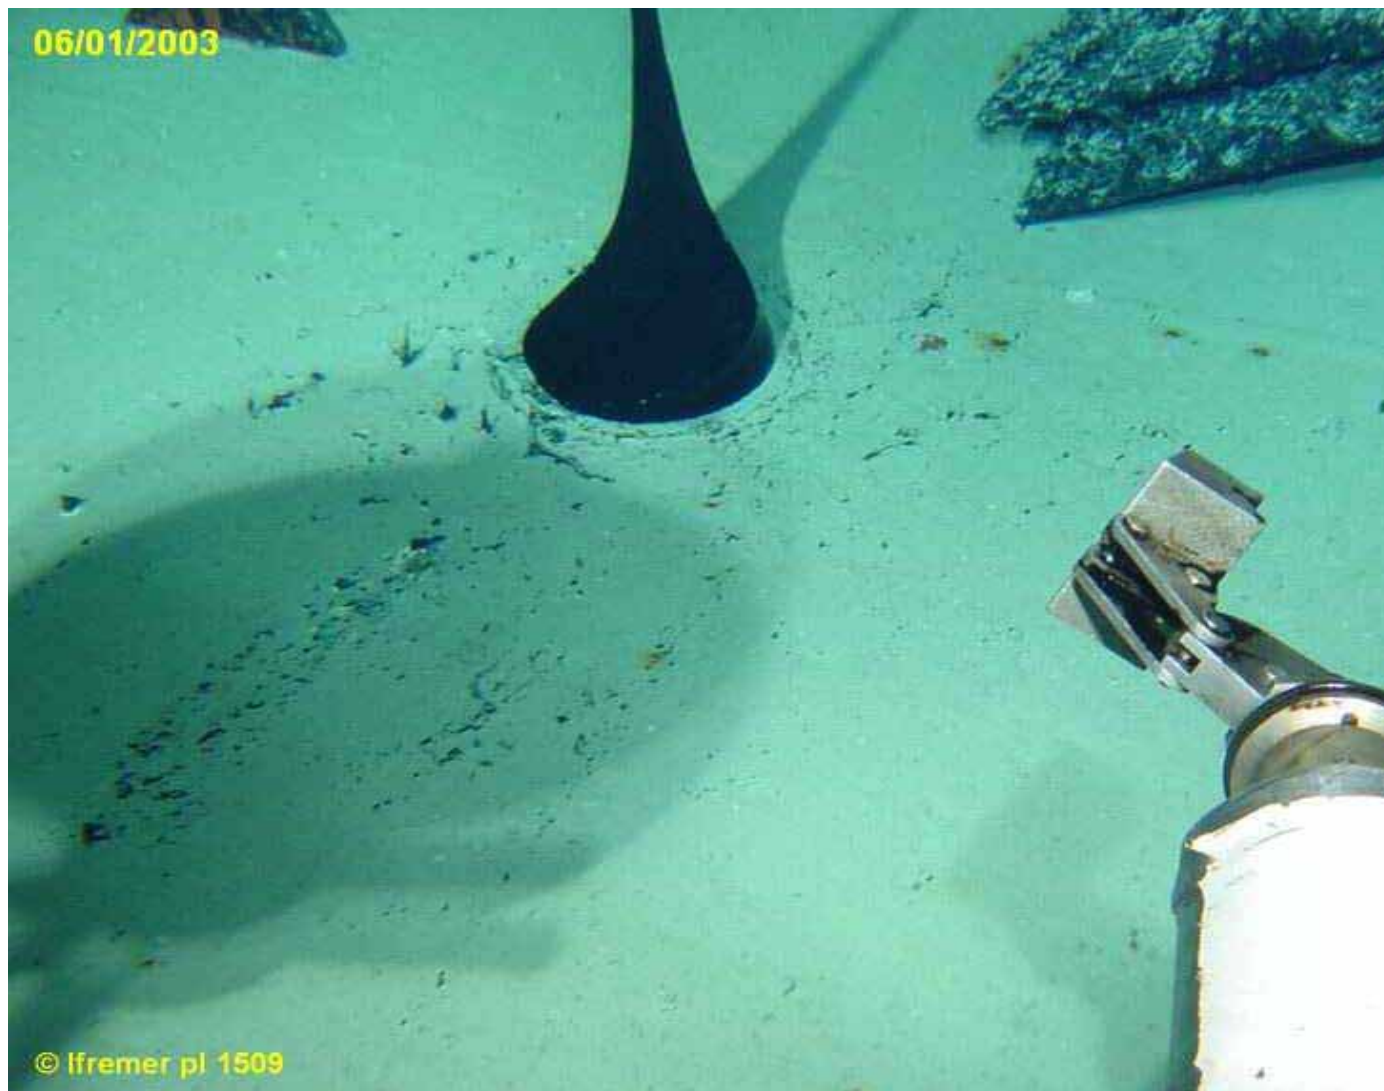
# Trou à plat pont - *Deck hole*

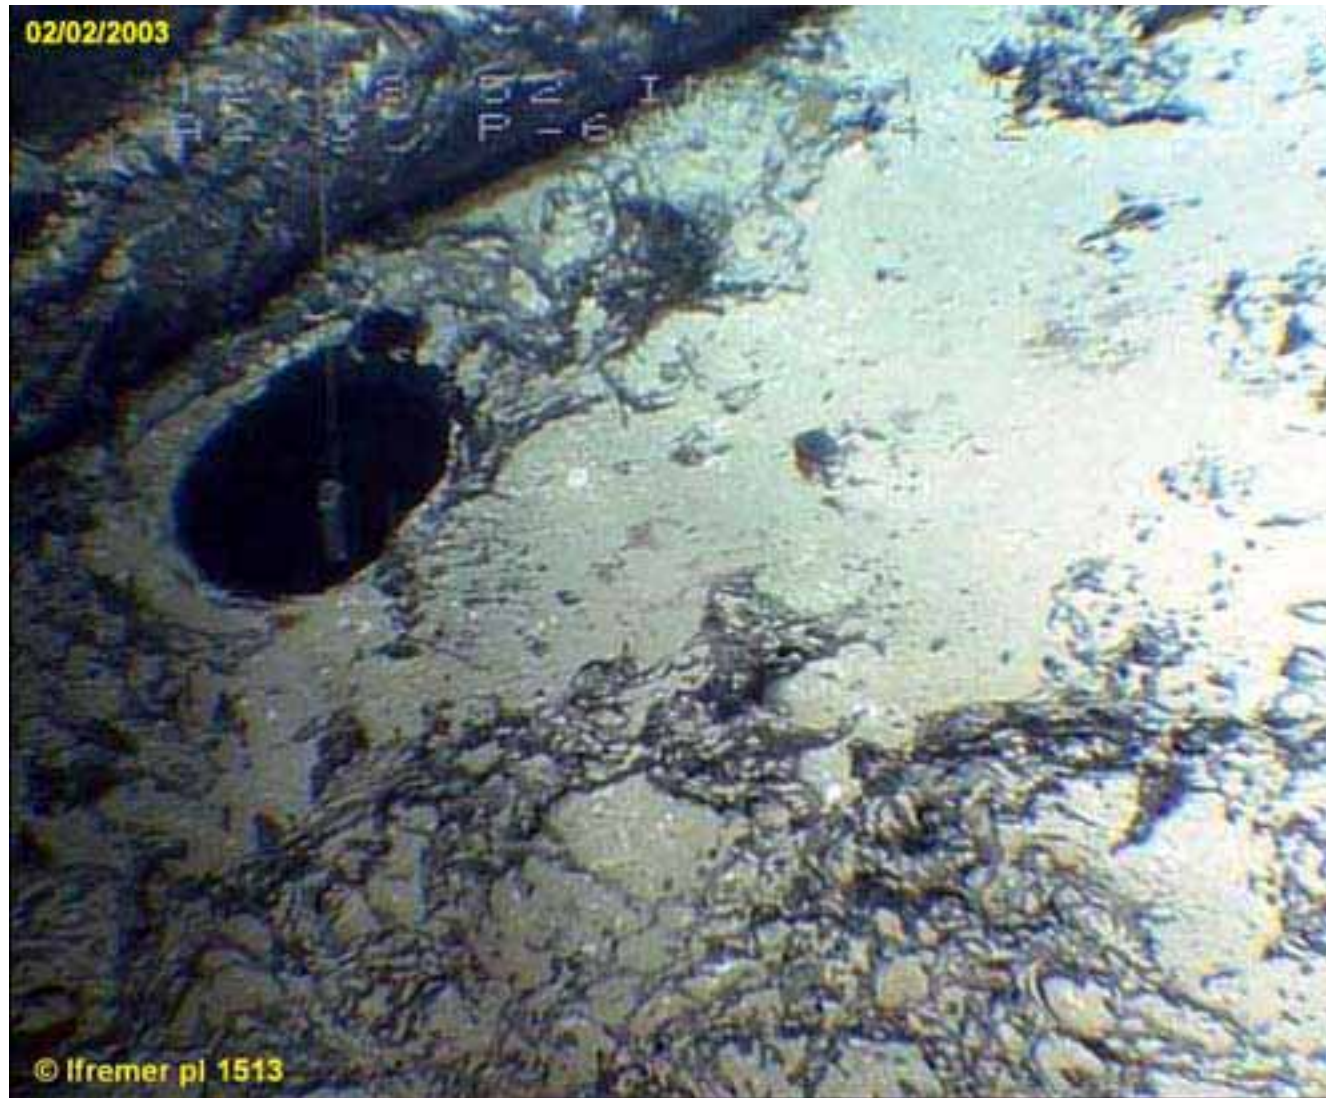
# La cuve est vide - Empty tank

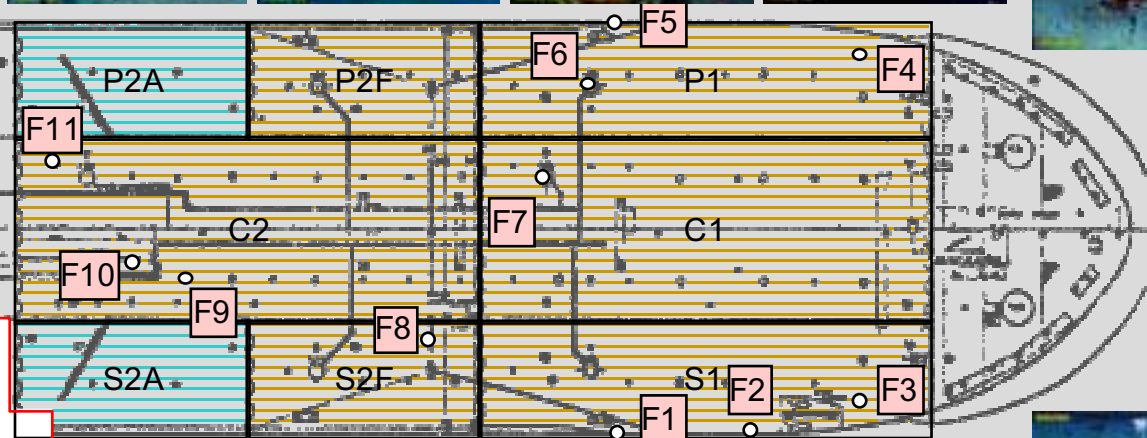
## Contrôle des Obturations Partie avant du PRESTIGE

N°	Description
F1	Trou à plat pont (Ø 20 cm)
F2	Multiples fissures
F3	Bitte d'amarrage (Ø 35 cm)
F4	Bitte d'amarrage (Ø 35 cm)
F5	Trou (Ø 20 cm)
F6	Panneau de cuve
F7	Panneau de cuve
F8	Tuyau (Ø 30 cm)
F9	Trou à plat pont (Ø 35 cm)
F10	Cheminée (Ø85cm H40cm)
F11	Trou à plat pont (Ø 35 cm)

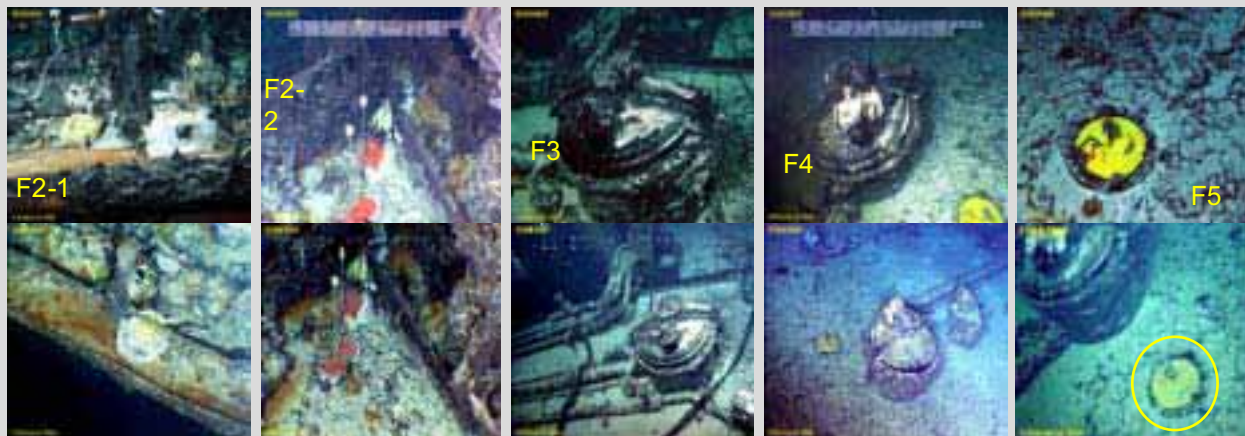
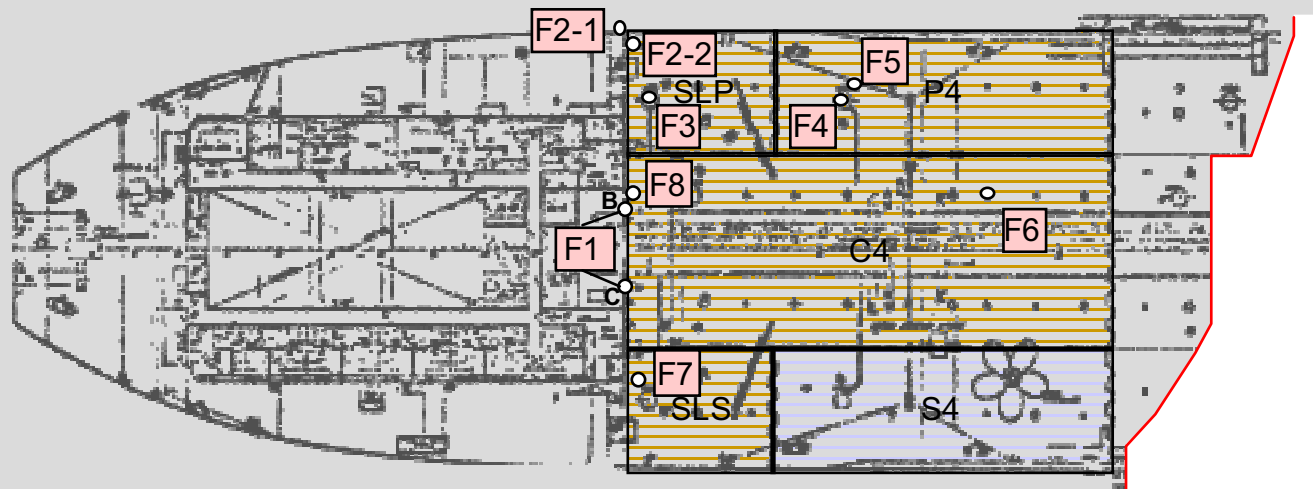
## Contrôle des Obturations

N°	Description
F1	Cheminée de ventilation
F 2.1	Fissures + trou
F 2.2	Trou
F3	Panneau de cuve
F4	Panneau de cuve
F5	Trou à plat pont
F6	Trou à plat pont
F7	Vanne et panneau de cuve
F8	Porte salle des pompes

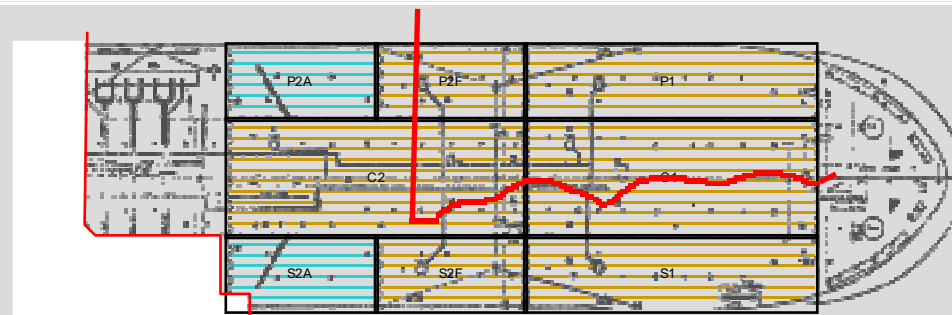
# L'aussière de remorquage

L'aussière de remorquage amarrée au guindeau s'est accrochée au moment du naufrage à une superstructure du navire .

Cette aussière de remorquage flotte et remonte à la verticale de l'épave à une altitude supérieure à 150 mètres au dessus du fond .

L'aussière a été récupérée le 2 juin 2003 par le « RIA de VIGO », remorqueur présent sur zone .
