Expert international
en pollutions accidentelles des eaux

Pollution en mangrove

Journée technique

15 novembre 2018

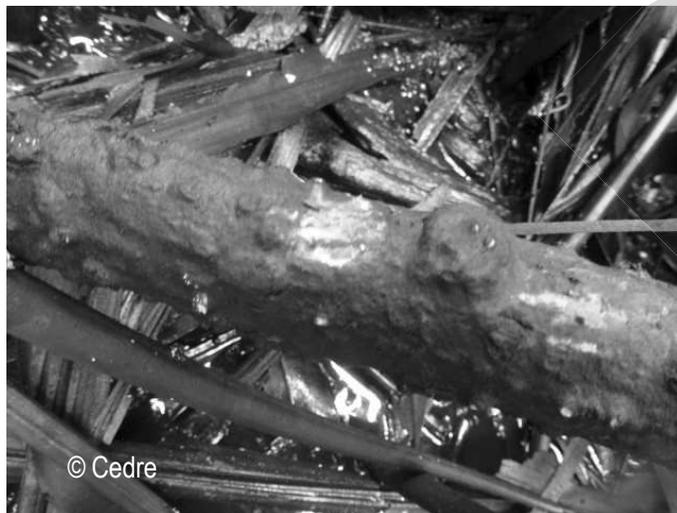
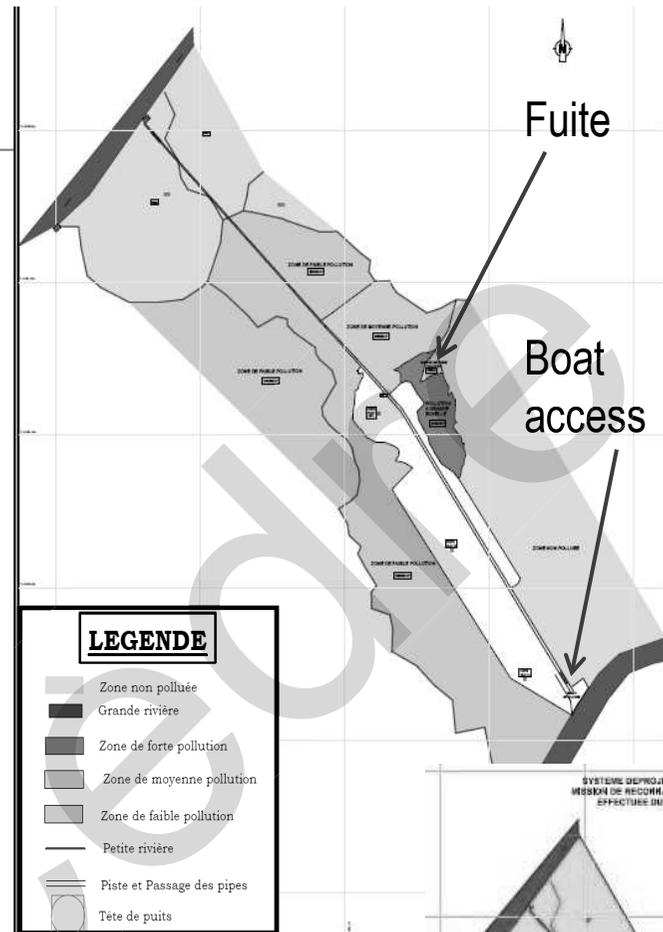
Film organique pouvant être confondu avec des HC

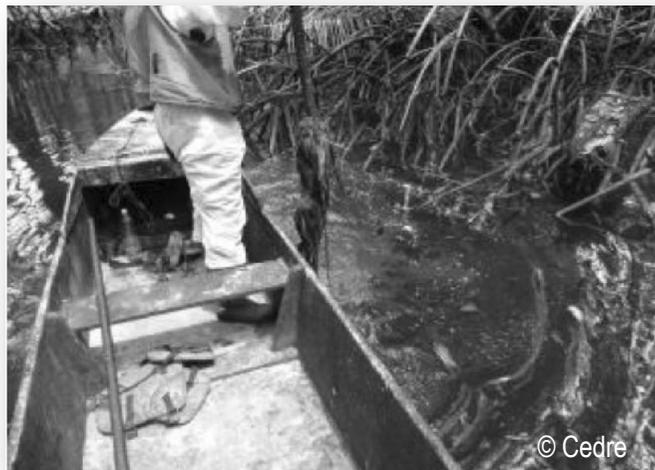
Pollution rivière

Pas d'accès sur les bras secondaires à cause des racines aériennes invasives de *Rizophora*

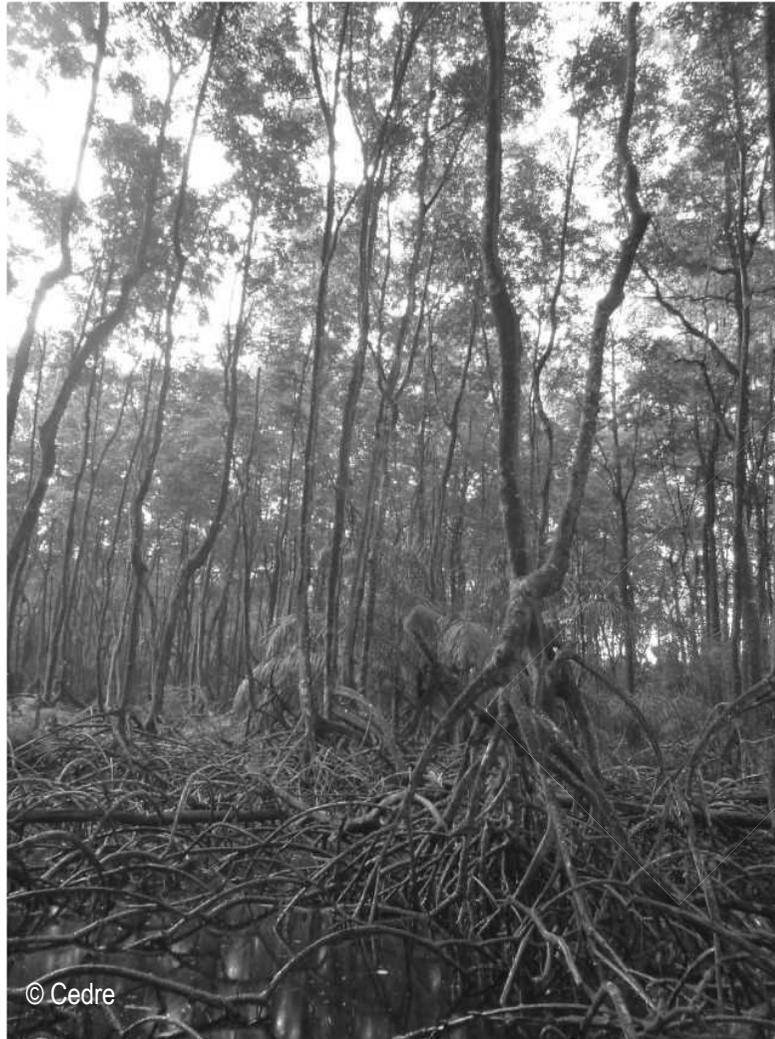
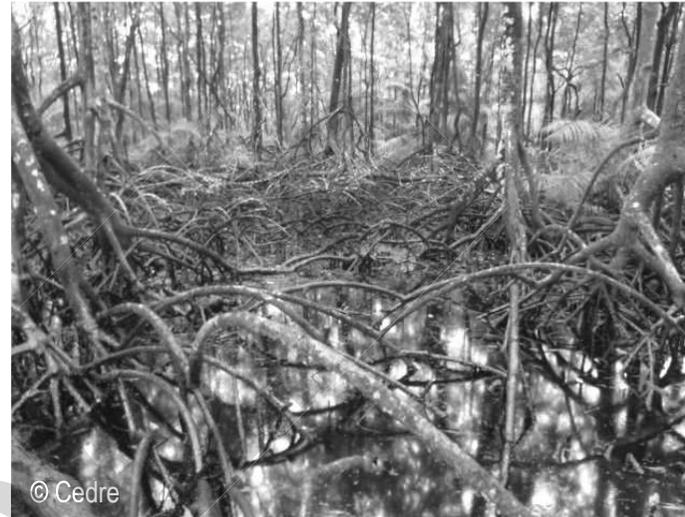
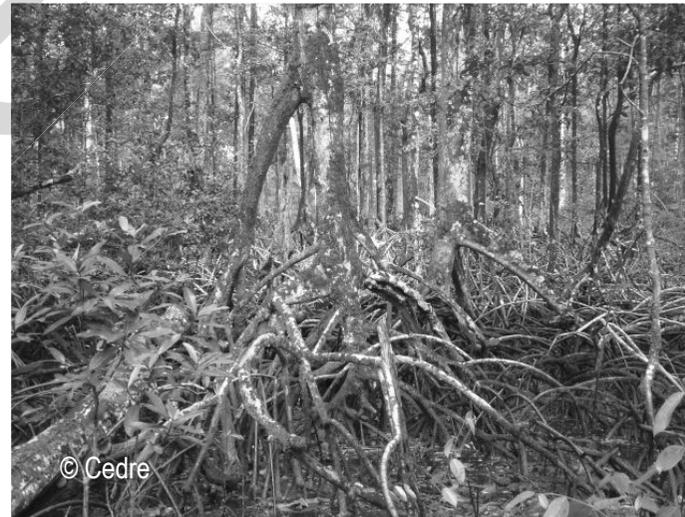
Nappes piégées par les racines de palétuviers

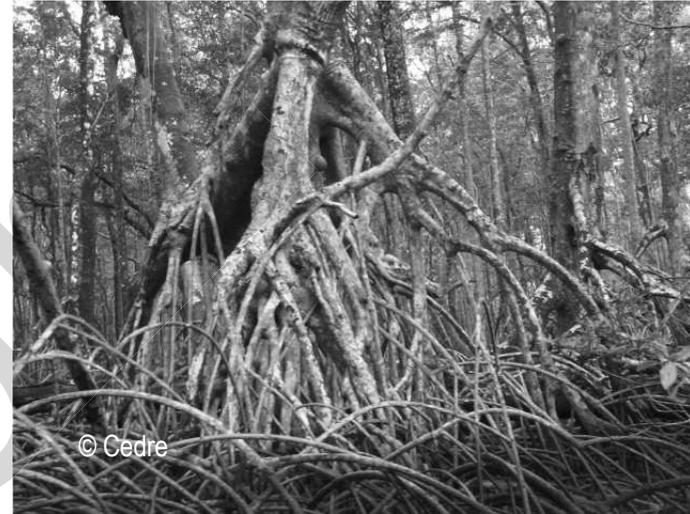
Les racines ont été engluées sur environ 1m de haut
Des racines ont été coupées → passage des passerelles
→ zones de récupération

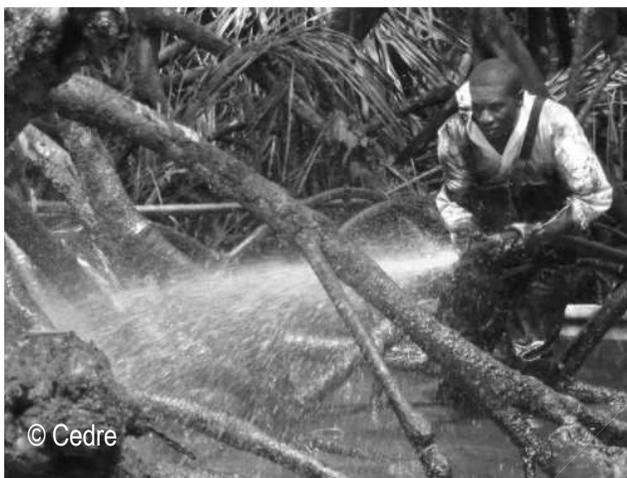
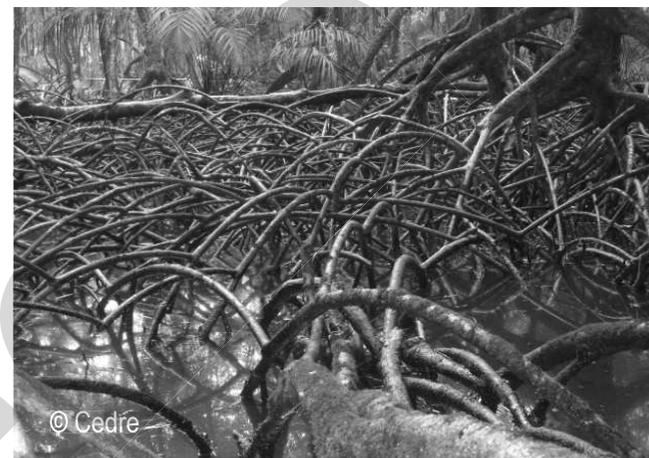
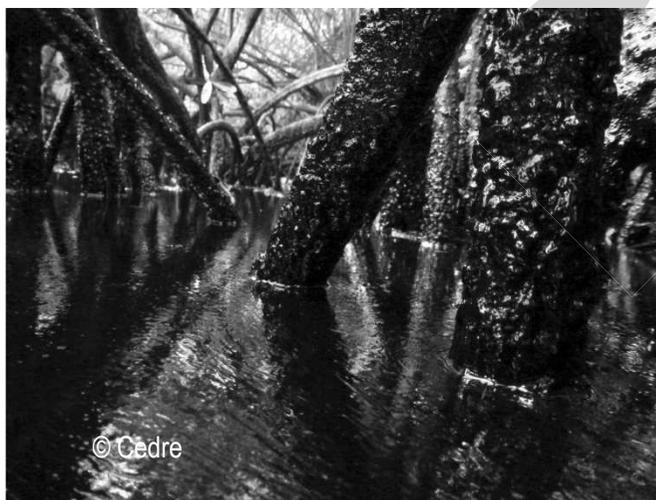
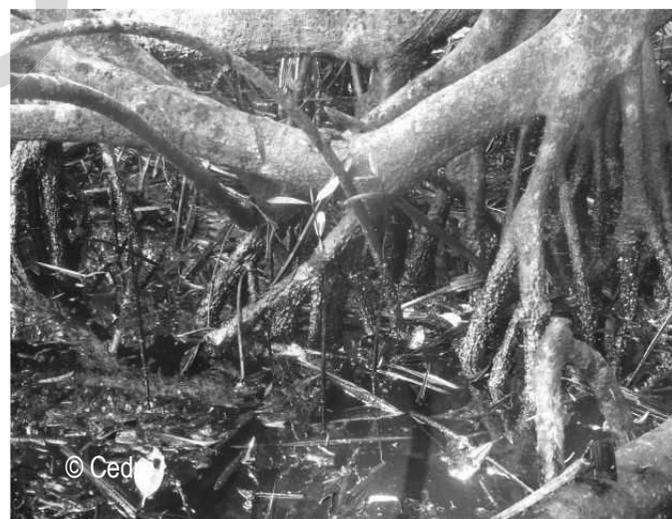
Traitement des racines

Seul traitement : flushing rapidement inefficace (viscosité)

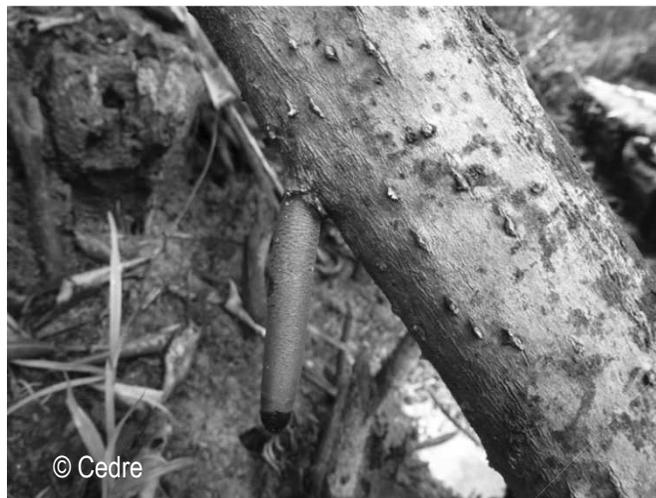
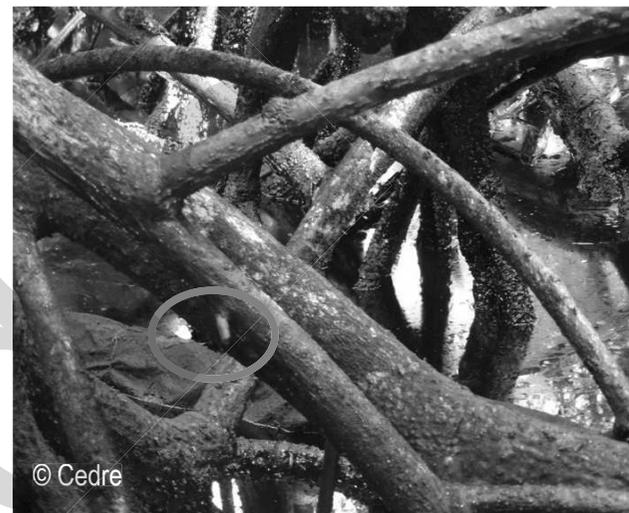
Reprise de la végétation / repousse de racines / ré-ouverture des lenticelles post engluement

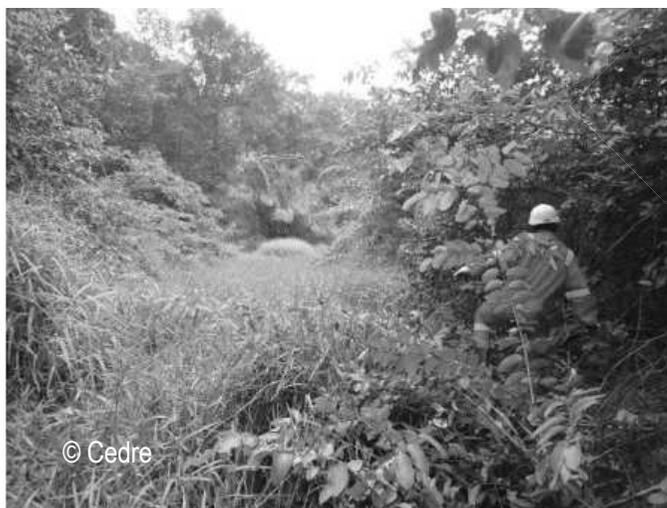
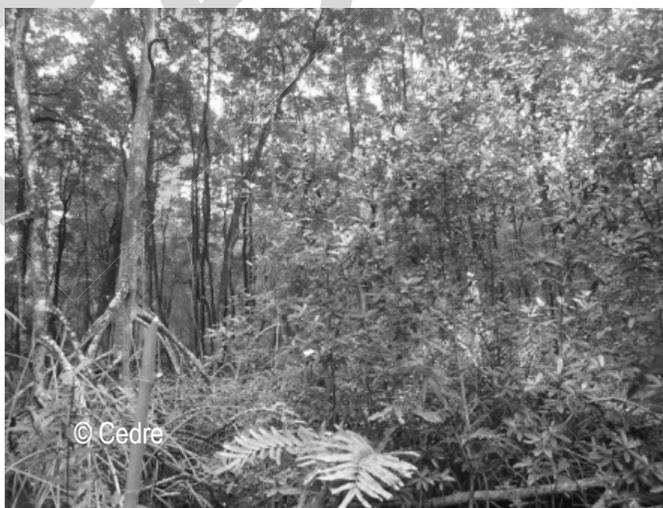
Observations en juillet 2018 (+ 5ans)

- Sol à sec (toujours en eau entre novembre et juillet 2012 /13)
- Pas de mortalité des arbres et présence de nouveaux jeunes arbres
- Racines:
 - Mortalité partielle de racines (parties engluées) et présence de nombreuses nouvelles racines
 - Apparence de couche d'hydrocarbure sec recouvrant le bas des racines restées le plus longtemps au contact du pétrole (analyse d'écorce et de racines en cours)
 - Film de couleur noire et lenticelles présentes sur d'autres racines
- Trouées liées à la chute d'arbres (coupe racine) : prise au vent a provoqué quelques nouvelles chutes, mais régénération (jeunes arbres)
