**CENTRE DE DOCUMENTATION DE RECHERCHE ET D'EXPERIMENTATIONS
SUR LES POLLUTIONS ACCIDENTELLES DES EAUX**

Lettre Technique Mer- Littoral n°50

2019-2

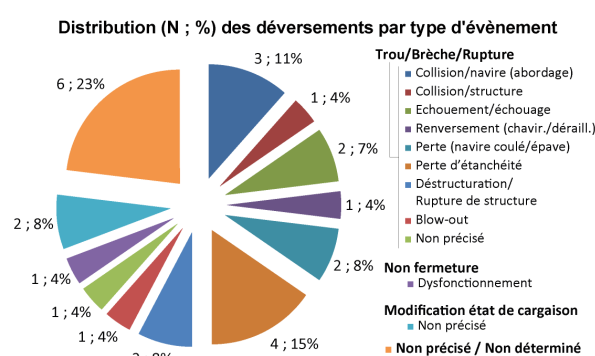
Figure 5

Les évènements de déversements identifiés en 2019 ont, dans deux tiers des cas environ (65 %), résulté de **trous, brèches ou ruptures** survenus sur diverses structures (fig. 5) :

- Environ 18 % des **trous, brèches ou ruptures** (soit 11 % approximativement de l'intégralité des évènements de l'année ; fig. 5) ont relevé de **collisions entre navires**. En 2019, la contribution au volume déversé des cas inventoriés dans cette catégorie est relativement peu élevée (fig. 6), et essentiellement liée à un accident (déversement de plus de 1 000 tonnes d'essence consécutif d'une collision entre un remorqueur et un navire citerne au Texas, Etats-Unis en mai)¹⁰ ;

- Les **déstructurations/ruptures de structure**, les **échouages de navires** et les **pertes de navires** en mer représentent, chacun, un peu plus de 10 % des **trous, brèches ou ruptures** (soit 8 % environ de l'intégralité des évènements de l'année) (fig. 5). Leurs contributions respectives au bilan déversé sont difficilement appréciables dans la présente analyse, du fait du manque de données quant aux volumes déversés à ces occasions, et y sont assurément très sous-estimées dans les restitutions graphiques. Il s'agit en l'occurrence du cas des **déstructurations/ruptures** de stockages causées par des incendies sur des sites industriels, évoqués précédemment. Il faut aussi mentionner, parmi les évènements de **pertes de navires en mer**, l'incertitude quant aux parts des substances chimiques et d'hydrocarbures éventuellement consommées lors de l'incendie du *Grande America* ou, alternativement, déversés en mer avec son naufrage dans le Golfe de Gascogne (on sait qu'il contenait, par exemple, 2 200 tonnes de fioul de propulsion, au moment de l'accident – les volumes effectivement déversés, potentiellement toujours

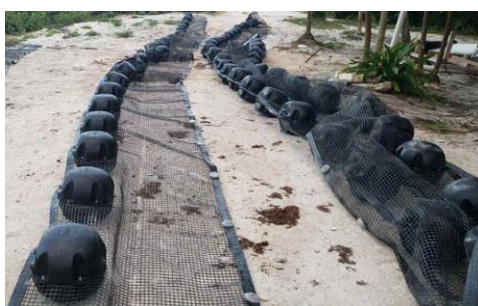
Vue du *Desmi Mesh Boom* (source : *Desmi*)

Il s'agit, en quelque sorte, d'une grille verticale à mailles en matériau de type polyester (d'une résistance à la traction annoncée à 53 kN, soit 5 400 kg), dont la flottaison est assurée par des flotteurs sphériques (de type et disposition analogue au *Globe Boom*), conférant au « rideau » ainsi constitué une certaine flexibilité, particulièrement dans les conditions d'application, classiquement agitées (houles et courants littoraux). Des éléments en fonte (fixés par des boulons/écrous en pied de jupe) lestent les sections du *Mesh Boom* (de 15 m de long sur 1 m de haut - dont 75 cm de tirant d'eau), assemblées *via* un système de connecteurs standard (ASTM, coulissants en aluminium).

Le *Desmi Mesh Boom* est, comme son nom l'indique, un barrage/barrière flottant maillé destiné à être posé en mode déviateur (i.e. en déflexion), pour prévenir les échouages sur les plages et diriger les algues flottantes vers une poche de collecte.

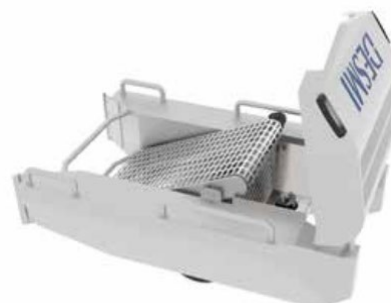
Schéma du collecteur *Desmi Sea Turtle*, à tapis convoyeur en acier alvéolé (source : *Desmi*)

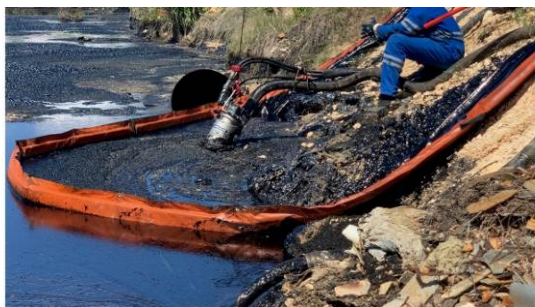
Pompe compacte à vis d'Archimède de faible débit (ici utilisée en aspiration directe) (source : <http://aquaguard.com/>)

Signalons également la commercialisation récente par Aqua Guard d'un [nouveau petit modèle de pompe volumétrique](#) (en l'occurrence à vis d'Archimède) et potentiellement adapté au transfert de produits visqueux et relativement peu affecté par la présence de débris. S'agissant là aussi d'un équipement compact, le débit annoncé est compris entre 20 et 35 m³/h, et le constructeur indique, parmi les applications envisagées (incluant le soutage, l'assèchement de cales), son association possible à des têtes d'écumage dans un contexte de lutte antipollution.

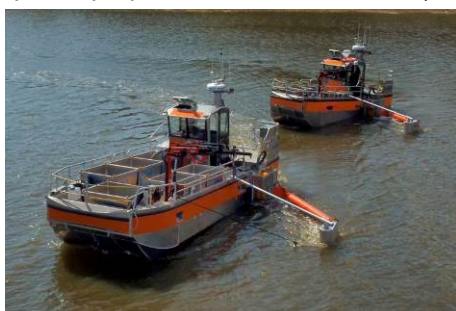
Lamor Ultra Shallow Draft Landing Craft (LSLC)
(source: Lamor)

De construction aluminium, il est destiné à des missions de collecte sur l'eau et de stockage temporaire d'hydrocarbures ; il présente un tirant d'eau de 0,75 m en charge (*i.e.* capacités de stockage remplies).

Le modèle retenu est le chaland de débarquement *Lamor Ultra Shallow Draft Landing Craft (LSLC)*, qui est proposé en 2 tailles : 9,3 m (*LSLC 9300*) et 7,4 m (*LSLC 7400*).

Le gabarit des LSLC et leur conception (cabine et gardes corps escamotables) permettent leur transport et mise à l'eau au moyen d'une remorque routière, sachant que le LSLC 7400 a aussi été dimensionné pour pouvoir être chargé dans un *Hercules C130* (en réponse au besoin exprimé par *Danish Defence* de pouvoir déployer l'équipement au Groenland, le cas échéant).

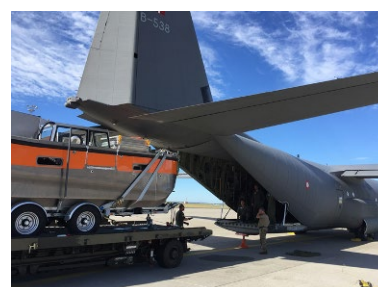
En termes d'équipement de lutte, l'unité peut être équipée de la nouvelle version, de format réduit, du collecteur amovible de bordé *Lamor Side Cassette (LSC)*.

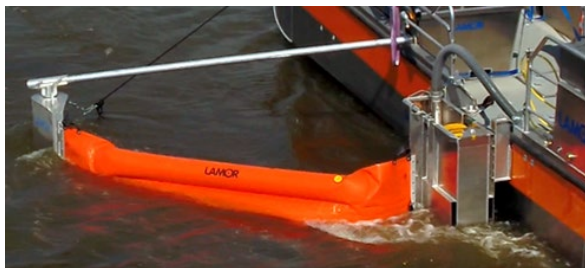
Version compacte du concept Lamor Side Cassette (source : Lamor)

Celle-ci vient étendre la gamme des LSC en proposant un moyen adaptable à divers petits navires d'opportunité²⁹. Il s'agit d'un récupérateur compact, de petit débit (annoncé à 20 m³/h), à brosses oléophiles rotatives. Il est opéré en association avec un bras de balayage (une section de barrage gonflable, montée sur tangon) également amovible, déployé et maintenu en position à l'aide de la grue de bord.

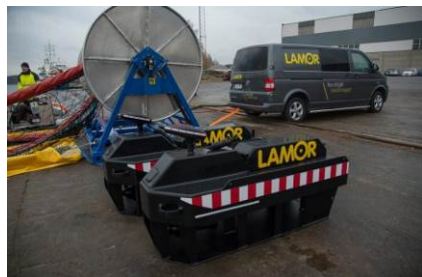
D'un poids de 70 kg, relativement compact (1,60 m x 60 cm), l'engin à coque en PEHD est muni d'un propulseur électrique (autonomie de 8 heures maximum) rotatif sur 360° qui, à défaut d'une puissance élevée (force de traction de 25 kg), lui confère une grande maniabilité selon *Lamor*.

Vue du Troll Drone X1 Lamor (source : www.lamor.com)

L'engin vise notamment à remorquer/pousser des matériels de lutte sur l'eau, notamment de confinement (barrages) ou de récupération (écrémeurs), soit par un opérateur à distance *via* une télécommande compacte (portée affichée à une centaine de mètres) ou, alternativement, grâce à son système intégré de positionnement dynamique (GPS) permettant la réalisation d'itinéraires programmés (ou son maintien en des points préalablement fixés).

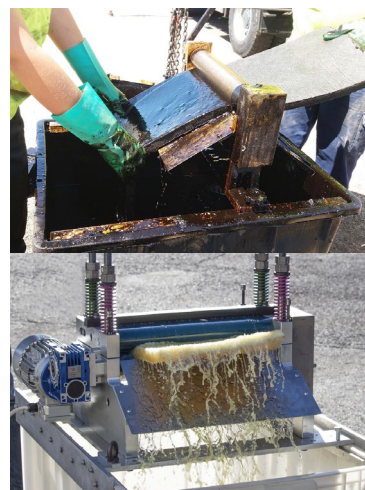
Divers modèles d'essoreurs FF-Wring (Source : Test1)
