Journée d'information du Cedre  
"Conséquences d'une pollution accidentelle des eaux".

*Restauration environnementale du bassin  
du fleuve Guadiamar après l'accident  
de la mine d'Aznalcollar, Espagne.*

*Restauration environnementale du bassin du fleuve Guadiamar affecté par l'accident minier d'Aznalcollar (Seville).*

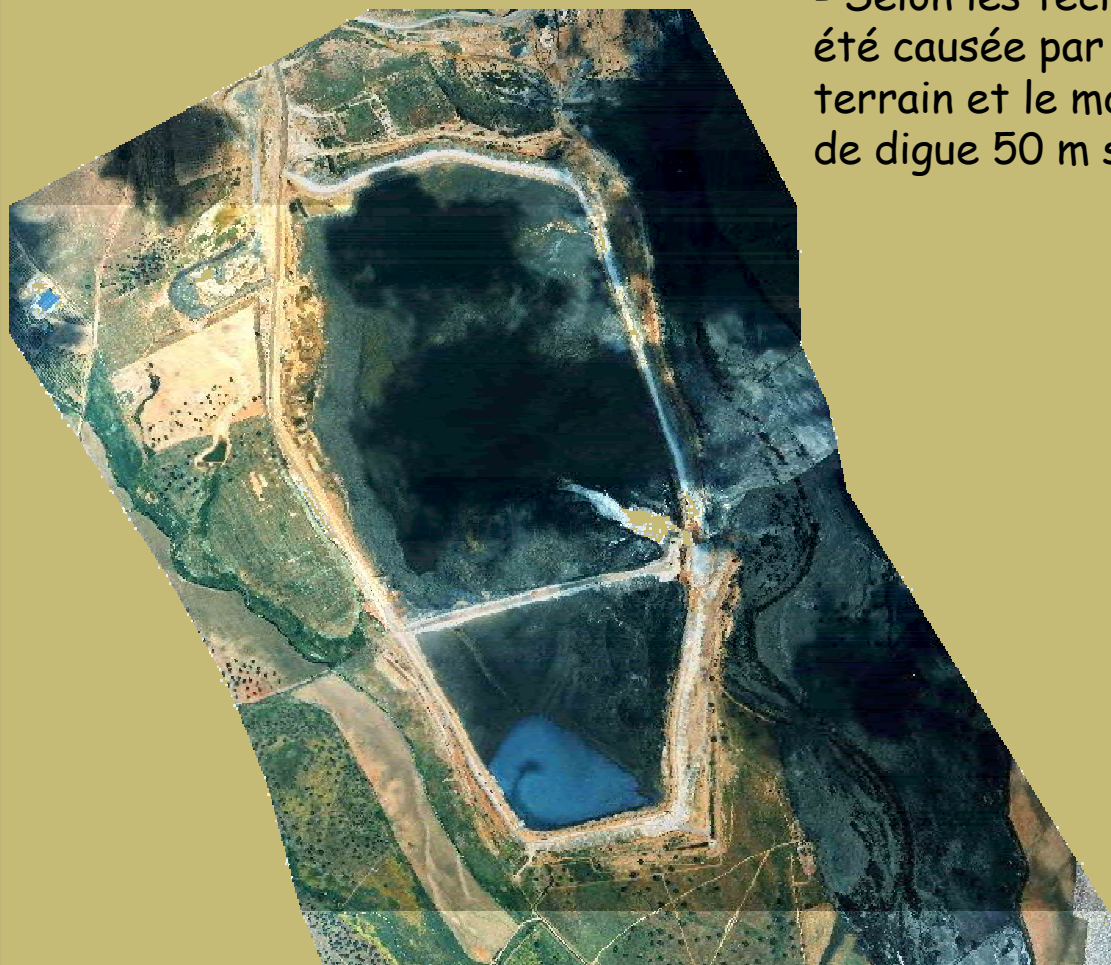
-Le 25 avril 1998, la digue du bassin de stockage des résidus d'exploitation de la mine d'Aznalcollar se rompt, libérant  $6\text{Hm}^3$  de boue et d'eau contaminée.

- Selon les techniciens, la rupture a été causée par un glissement de terrain et le mouvement d'une section de digue 50 m sous celle du bassin.

- Des  $6\text{Hm}^3$  déversés,  $4\text{Hm}^3$  sont de l'eau et  $2\text{Hm}^3$  des boues d'exploitation.

- Le bassin couvrait 127 hectares et contenait au moment de la rupture  $18\text{Hm}^3$  de boues et  $5\text{Hm}^3$  d'eau.

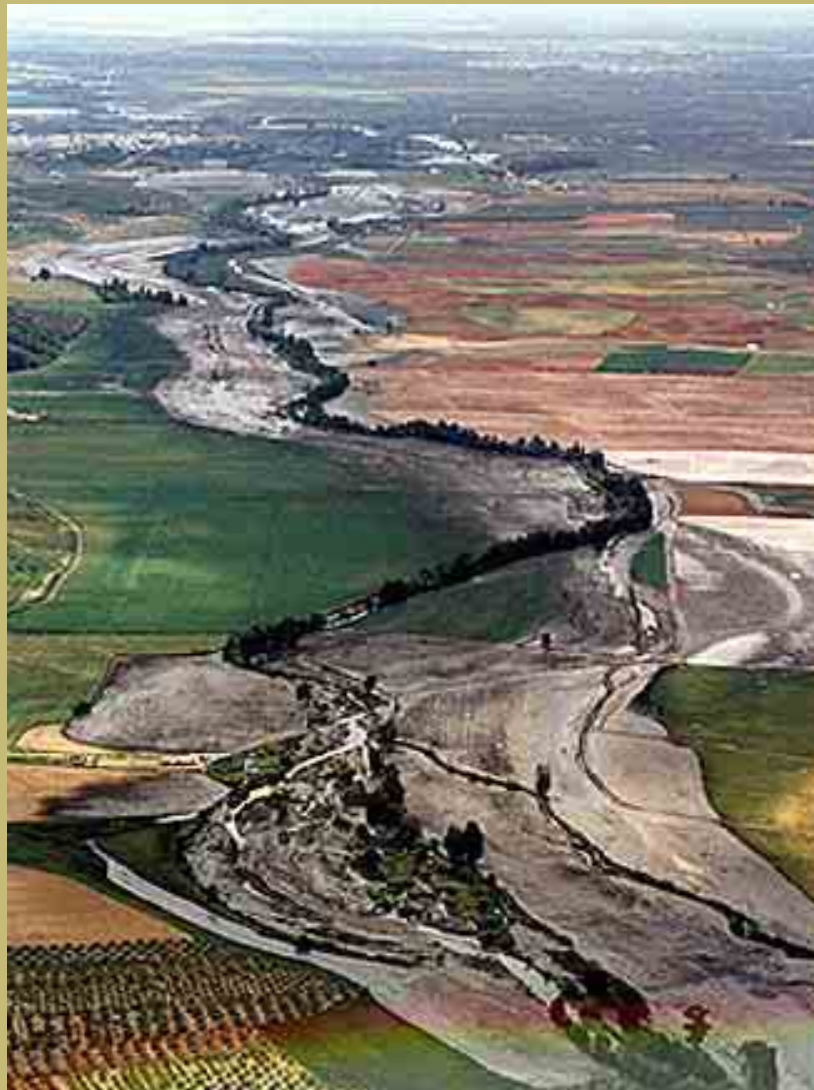
## Matière brute et résidu

- Les résidus d'exploitation proviennent du processus de flottation de la pyrite pour extraire des concentrés de Pb, Cu et Zn.

- La matière brute, provenant du trou Frailes, est faite de sulphates (tels que galène, chalcopirite et esphaleryte) inclus dans une matrice de pyrite.

- Après trituration et broyage fin (moins de 8 microns), les specimens portant les métaux recherchés sont libérés pour une concentration individuelle et sequentielle de chacun.

- Le résidu, pratiquement 90% du minerai traité, était stocké dans le réservoir endommagé.

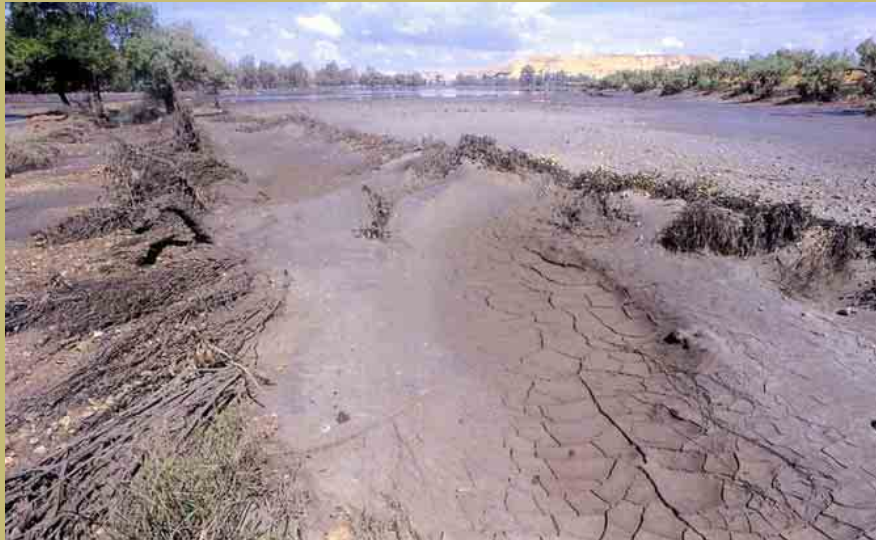
## Composition des boues de pyrite, en grammes/tonne

Zn	8,000
Pb	8,000
As	5,000
Cu	2,000
Co	90
Tl	55
Bi	70
Cd	28
Hg	15

Haute pureté pyritique 68-78%

- Très fine granulométrie : 50% des particules sont inférieures à 8 microns (les particules de moins de 10 microns peuvent être inhalées).

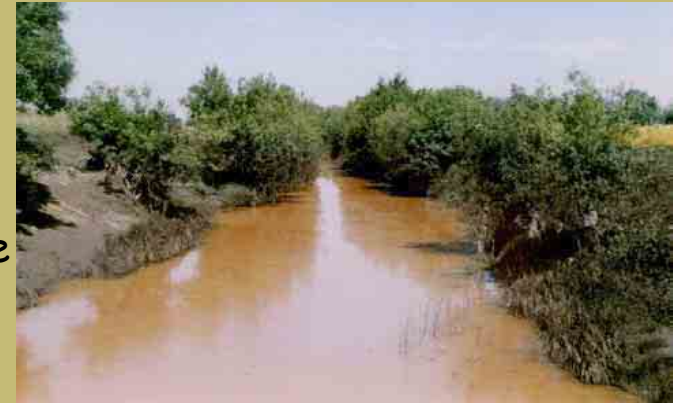
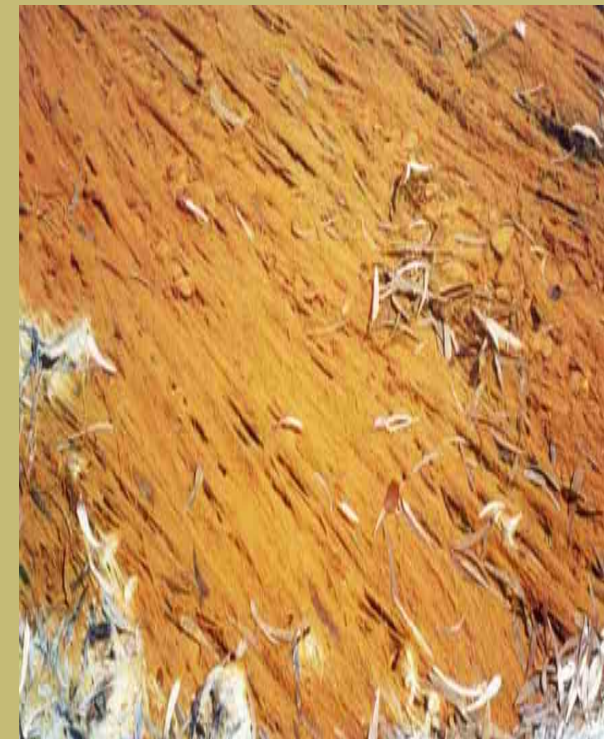
## Qualité de l'eau

La qualité de l'eau est drastiquement altérée dès le jour du déversement, prenant un mois pour revenir aux niveaux d'origine :

Zn de 450 à 5 mg/l

pH de 4 à 7.9

Un programme de suivi et de surveillance est construit. Pour commencer, 70 points d'échantillonnage sont installés, depuis le réservoir jusqu'à l'embouchure du fleuve Guadalquivir. Avec le temps, le réseau est ajusté en fonction de l'évolution des résultats analytiques et des variables relevantes.

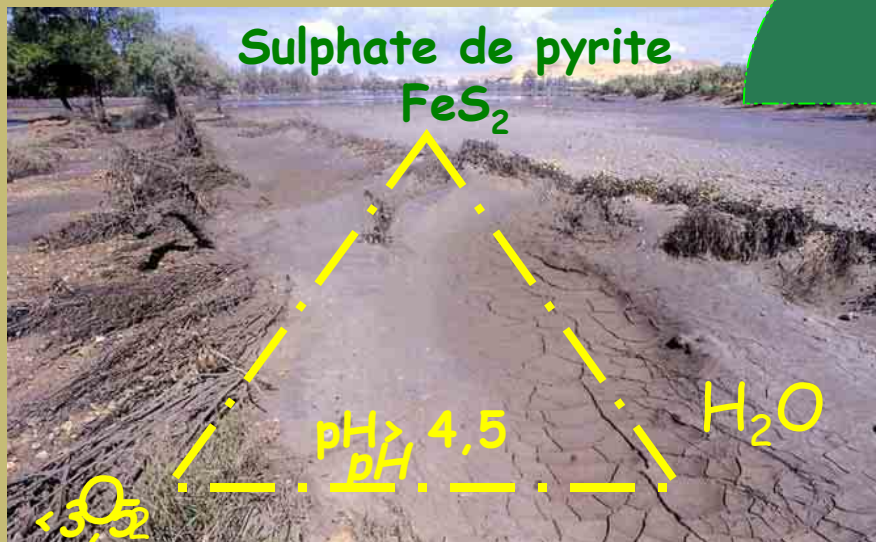
- Forte baisse du pH

- Accroissement de la solubilité des métaux lourds.

- Forte mortalité végétale.

- Contamination des eaux de surface et souterraines.

- Phytotoxicité végétale.

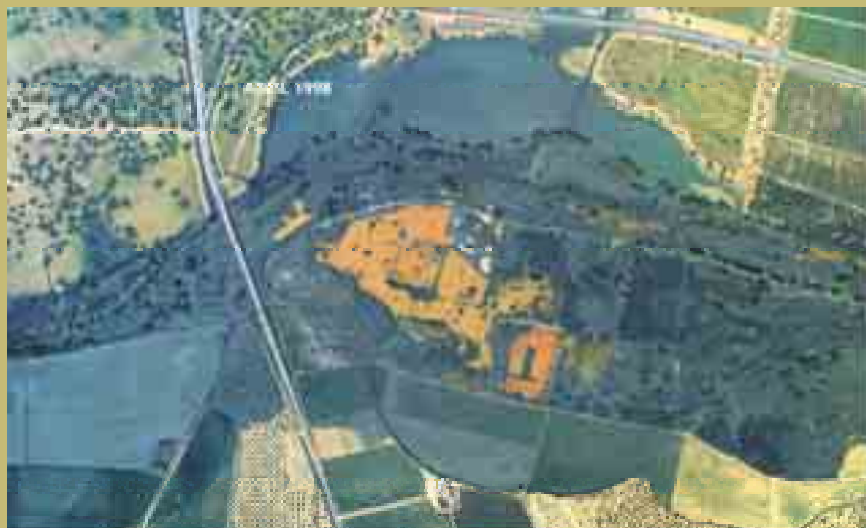
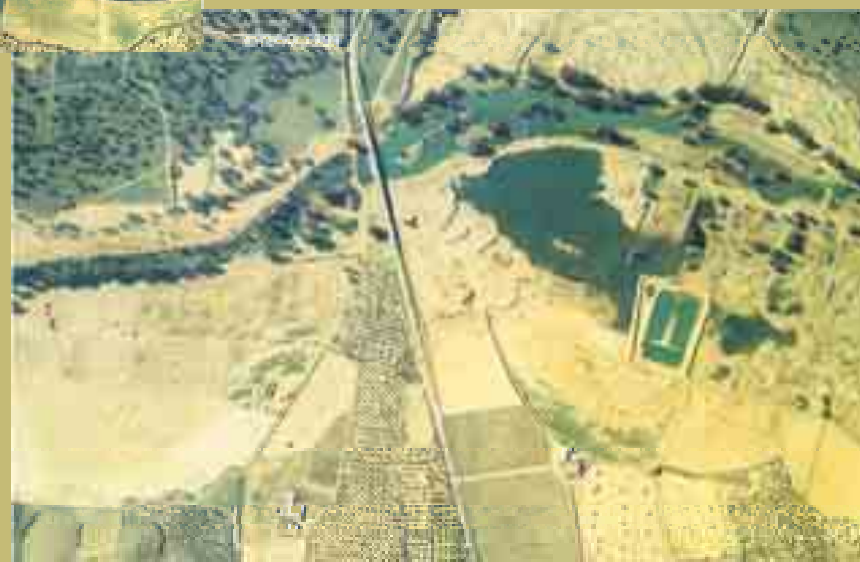
## Retrait des boues

• 7 million de m<sup>3</sup> retirés au total.

• L'importance d'une plus ou moins grande présence de S-pyrites dans les sols a conduit à mettre en place un système de contrôle de qualité avec pour indicateur le % de ce composé dans les sols. La norme indique qu'il doit toujours être inférieur à 1.5 % dans les 20 premiers cm.

- Le dépôt de boues sur 62 km de zone fluviale a affecté chaque section différemment, sur des épaisseurs allant de 4 m près du réservoir à 10 cm en section sud.

- Les ressources employées pour l'enlèvement ont impliqué simultanément près de 500 camions et plus de 150 engins de creusement et chargement, pour déplacer 7 millions de m<sup>3</sup> de boue et d'eau contaminée.

- Après le nettoyage, les sols qui avaient reçu la plus grande quantité de boue contenaient les plus fortes concentrations des éléments les plus dangereux.

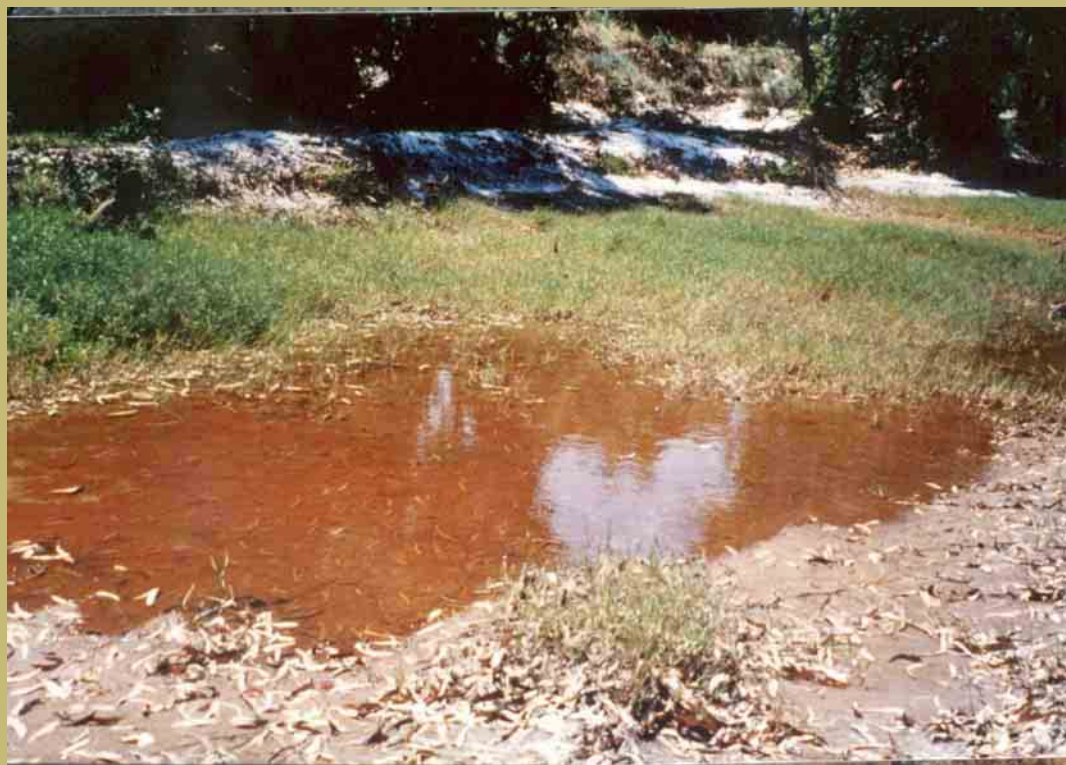
## Restauration des sols

Identification des principaux problèmes :

- Acidité potentielle
- Fortes concentrations d'As
- Fortes concentrations de Zn.
- Faible niveau de fertilité des sols.

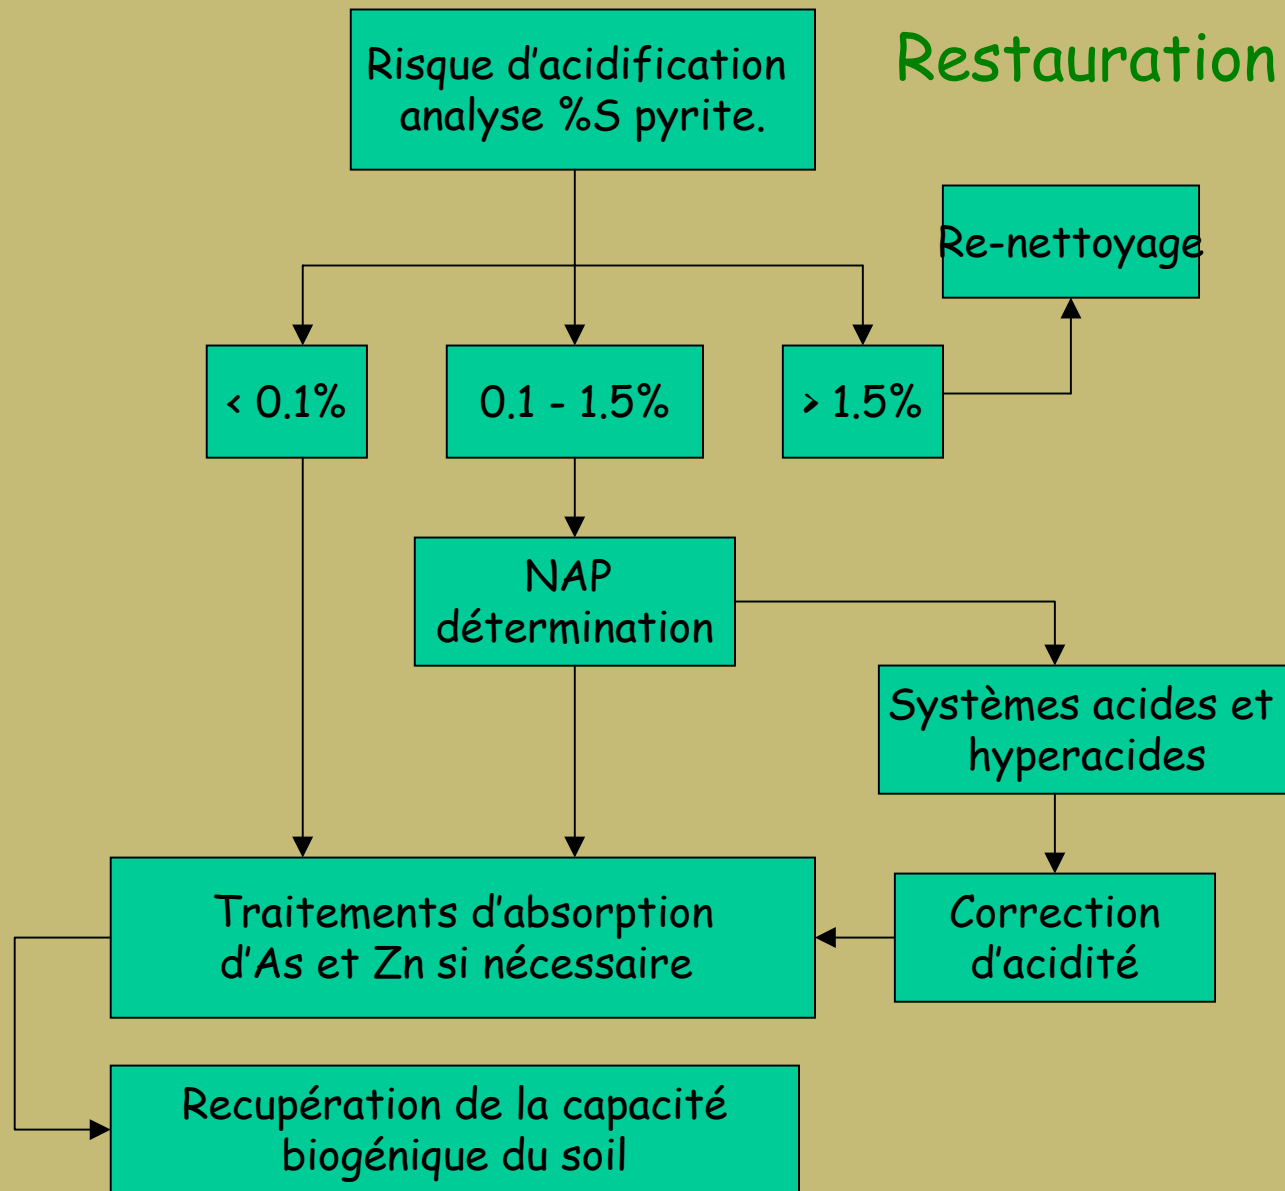
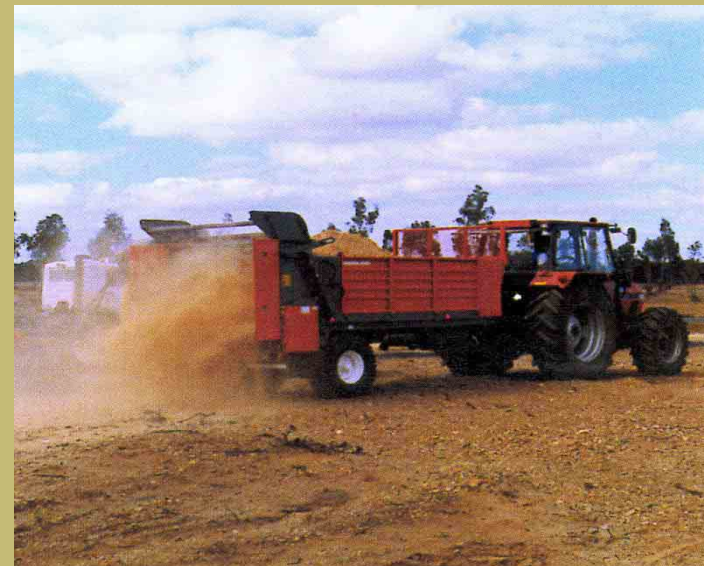
Correction  
d'acidité

Risque d'acidification

- Non seulement l'élévation du pH du sol rend la re-végétation possible, mais en même temps elle réduit la mobilité des métaux, particulièrement à partir de pH 6, évitant les phénomènes de lixiviation.

- La concentration d'arsenic est minimale entre pH 5 et pH 6, sa solubilité augmentant au-dessus de ces valeurs. Ces circonstances ont montré une efficacité limitée du traitement pour l'immobilisation de l'arsenic.

- Un sous-produit de l'industrie du sucre a été choisi pour le traitement à la chaux. Il a une forte capacité de neutralisation, une action rapide et un coût très bas.
