**CENTRE DE DOCUMENTATION DE RECHERCHE ET D'EXPERIMENTATIONS SUR LES
POLLUTIONS ACCIDENTELLES DES EAUX**

Lettre Technique Eaux Intérieures n°31

LTEI 2021

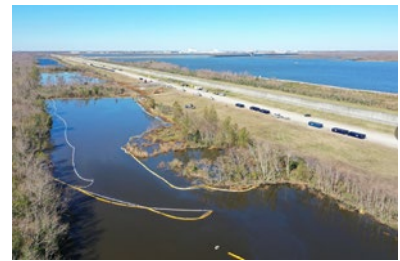
Vue d'ensemble des étangs pollués : maîtrise de l'extension des nappes par barrages flottants doublés de boudins absorbants (source : LDWF)

Ces travaux, qui ont impliqué le déploiement de barrages flottants, de barges récupératrices et de têtes d'écumage individuelles, ont porté sur les épaisseurs « récupérables » de fioul : le piégeage de gazole résiduel, émulsionné, dans la végétation des berges a donné lieu à des irisations qui ont perduré au-delà de la fin de ce nettoyage du gros de la pollution libre.

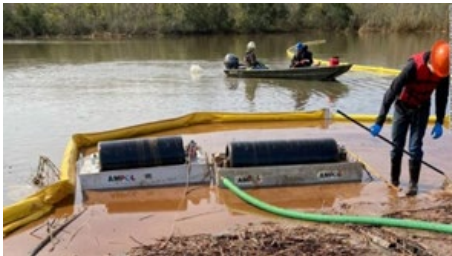
Collecte des épaisseurs de gazole accumulées sur les rives par récupérateurs à tambours oléophiles (source : LDEQ)

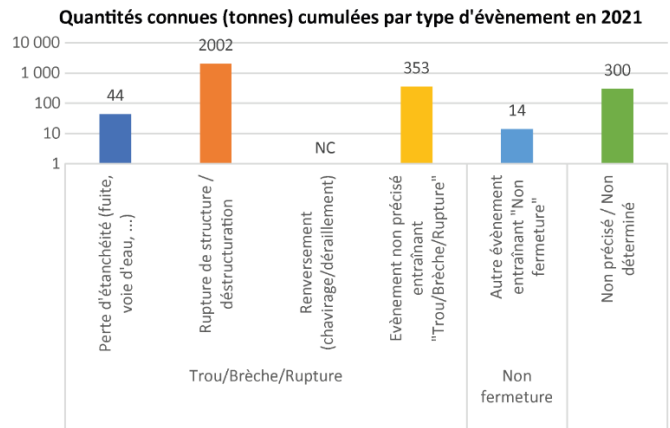
Figure 7

déstructurations, etc.) sont **non précisés** dans 20 % des cas -lesquels représentent environ 13 % du bilan estimé sur 2021 (fig. 7).

A noter, en 2021, la fréquence à hauteur de 10 % d'événements de type **non précisé** dans nos sources d'informations (fig. 6) ; selon les données disponibles, ils apparaissent peu contributeurs au bilan de l'année (fig. 7).

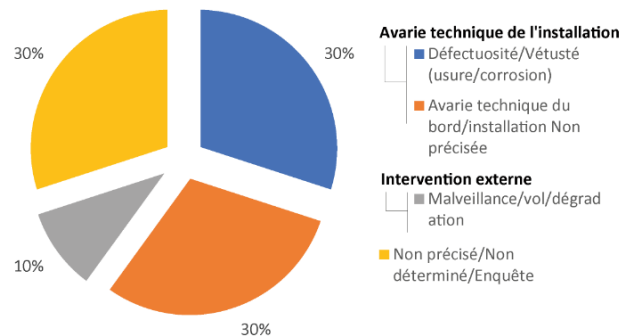
Figure 8

L'analyse de la distribution de fréquence des causes montre que ces dernières nous sont **inconnues ou non précisées** pour environ 30 % des cas recensés en 2021 (fig. 8). La contribution estimée de cette catégorie au bilan annuel des quantités déversées est relativement faible (d'environ 13 %), encore que probablement sous-évaluée du fait du manque de chiffres précis fournis dans quelques cas.

Parmi les catégories de causes identifiées, celle des **avaries techniques d'installations** est, avec une prévalence de 60 % environ, la plus fréquemment associée aux accidents identifiés (fig.8) :

Fréquence des déversements accidentels par type de cause en 2021

- Pour moitié des cas, ces avaries ont été, en 2021, assignées à la **défectuosité/vétusté** de divers éléments de pipelines (ex : ligne, vanne, etc.). En dépit de l'ampleur le plus souvent modérée (une à quelques dizaines de m³) des déversements associés à cette catégorie en 2021, la part de ces derniers dans le bilan annuel est élevée (45 % environ ; Fig. 9), largement en lien avec la rupture d'une conduite vieillissante associée à une raffinerie de la proximité de la Nouvelle-Orléans (Etats-Unis ; Cf. supra).

Une part modeste des événements a été rapportée comme ayant été causée par des **interventions externes**, s'étant agi en l'occurrence d'**actes de malveillance, vol ou dégradation** (Fig. 8), et dont la contribution au bilan est difficilement appréciable, du fait des lacunes dans les données communiquées.

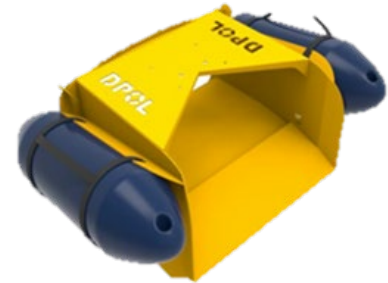
Distribué par la société *Ekkopol*, sous l'appellation *DPOL*, il s'agit d'une pompe flottante d'encombrement relativement réduit (Lxlxh = 110x83x59 cm) permettant son positionnement dans des endroits d'accès difficile (ex : sous des pontons, entre des navires, etc.).

Composé d'un carter en aluminium équipé de 2 flotteurs latéraux (constituées de défenses en PVC), le récupérateur est équipé d'une pompe (alimentation électrique 220-240V, sous 2 A) aspirant un flux d'eau (jusqu'à un débit de 26 m³/h) vers son ouverture puis, en arrière de celle-ci, à travers un sac collecteur amovible en PEHD (constitué d'une fibre d'un vide de maille de 1,2mm x 1,2mm).

Vue du DPOL (source : Ekkopol)

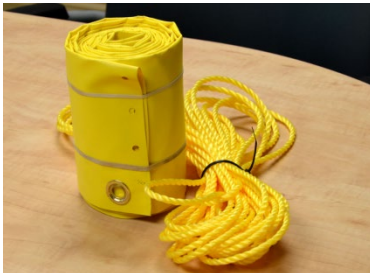
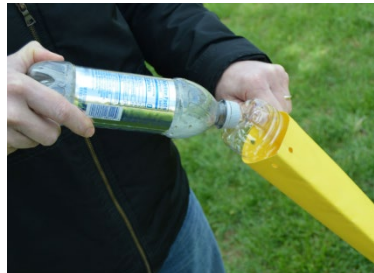
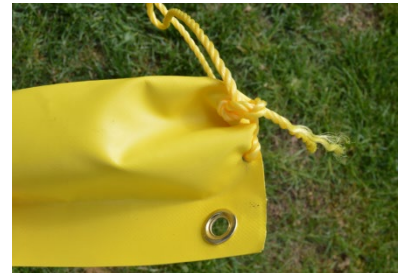
Il s'agit d'un équipement léger, se présentant sous forme d'un manchon en PVC dont le remplissage par des petites bouteilles en plastique vient assurer la flottaison de l'ensemble. D'une hauteur totale de 18 cm (la jupe n'excédant pas 5-6 cm), pour une longueur de 3 ou 4,50 m). A des fins de confinement d'appoint/temporaire, de petites quantités de macrodéchets principalement, ce *Bottle Boom* est voulu comme un matériel de déploiement/repli rapide, réutilisable, et ne nécessitant ni expertise ni moyen accessoire spécifique (fermeture par colliers de serrage, arrimage au moyen des œillets).

Vues du petit barrage Bottle Boom (source : Elastec)

La firme américaine *Elastec* commercialise, avec le *Bottle Boom*, un petit barrage flottant permanent, dont le champ d'application est clairement le confinement de petites pollutions flottantes en eaux calmes (notamment portuaires : formes de radoub, marina, exutoires, etc., mais aussi les petits cours d'eau).

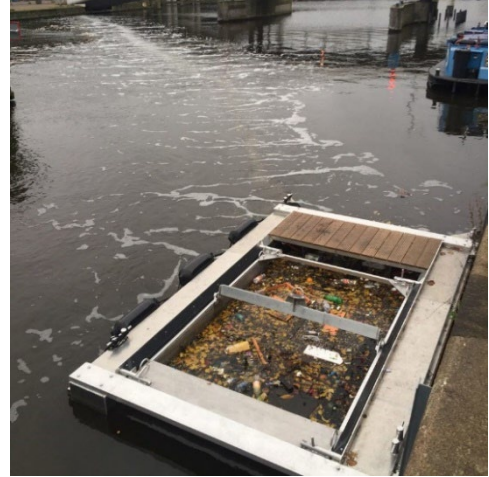
Le dispositif *Bubble Barrier* est né d'un projet de la société hollandaise *The Great Bubble Barrier*, de développement d'un dispositif de confinement fondé sur la création d'un 'rideau à bulles' ; la conception de l'équipement en question a été initiée vers 2017 (avec la société *Deltares*, spécialisée en ingénierie de l'eau), débouchant sur des prototypes qui, avec le soutien d'ONGs (ex : *Plastic Soup Foundation*) et, depuis 2019, celui de divers acteurs de l'eau hollandais -privés comme publics (collectivités locales, régionales et nationales), ont été testés à échelle réelle. Il s'agit d'un dispositif « classique », constitué d'une conduite d'air percée (ici en élastomère EPDM), lestée et renforcée par un filin acier, courant en travers du lit du cours d'eau (ou canal, etc.), en diagonale selon un angle adapté au site d'implantation.

Vue du rideau de bulles déviateur, en surface de l'eau, et du piège flottant (Source : *The Great Bubble Barrier*)

L'alimentation en air est fournie par un compresseur à motorisation électrique (insonorisé), de dimension variable selon les besoins, stocké en conteneur standard (8 ou 20 pieds).

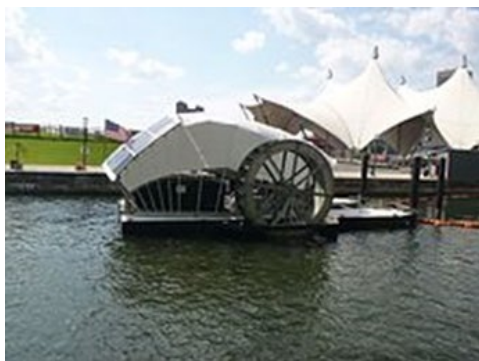
Le concept *Trash Wheel* est un dispositif fixe de récupération des déchets flottants développé la société américaine *Clearwater Mills* : il s'agit d'une plateforme flottante dont l'avant est arrimé à 2 pilotis sur lesquels sont connectées 2 sections de barrages permanents, assurant la déviation/concentration des déchets. Le retrait des débris accumulés est effectué *via* une bande convoyeuse, qui les transfère dans une benne montée sur barge.

L'un des quatre Trash Wheel en place dans le Port de Baltimore (source : www.mrtrashwheel.com)

Cette dernière peut être détachée, et remorquée vers des zones de débarquement à terre ou des sites de traitement des déchets).

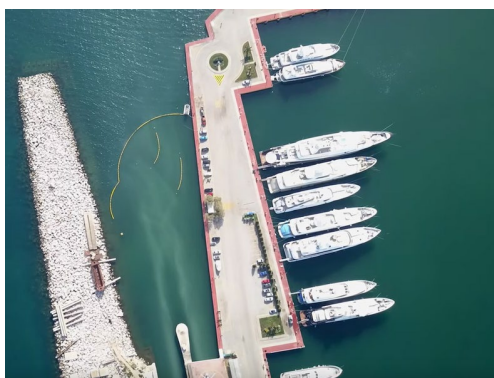
A noter également la présence de barrages déflecteurs optionnels pour, sur des sites connaissant d'importants flux de déchets, mieux canaliser ces derniers vers l'avaloir.
