Journée d'information du *Cedre*
22 mars 2007

Retour d'expérience sur l'accident du *Happy Bride*

Emmanuelle Poupon, *Cedre*

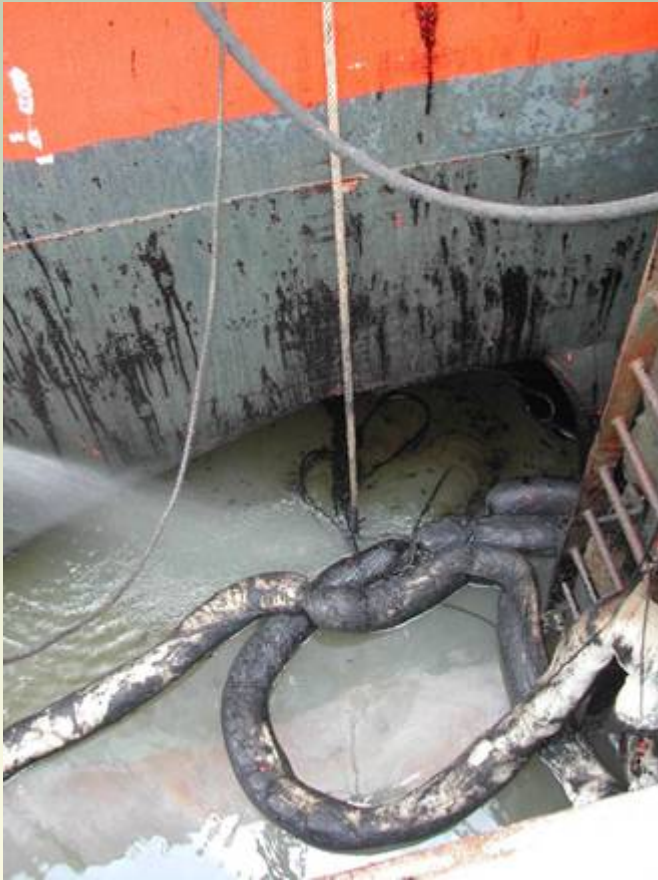
◆ Pompage / Récupération

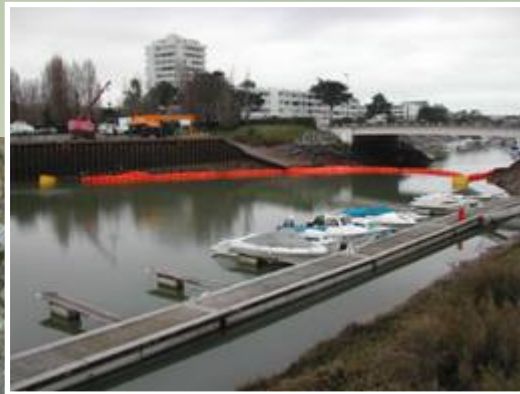
Etier du Pouliguen

◆ Déploiement de barrages de protection

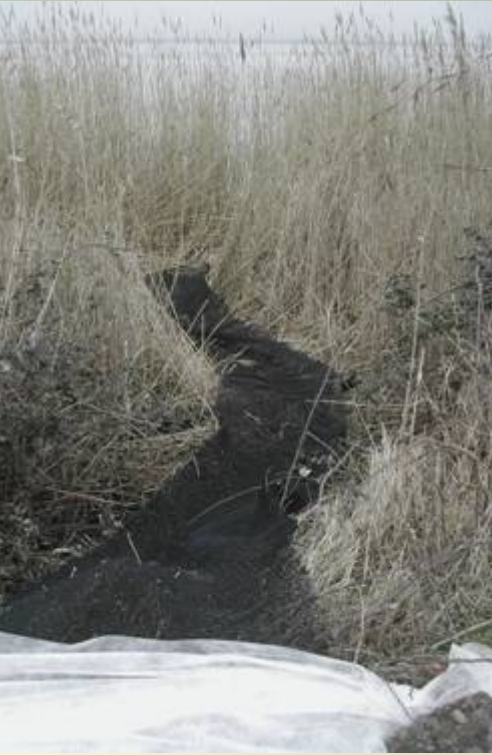
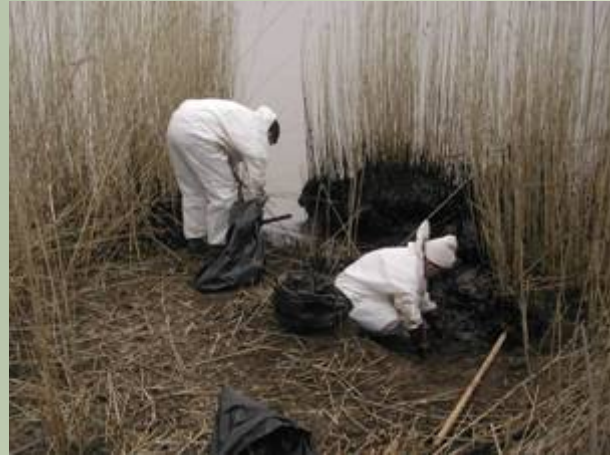
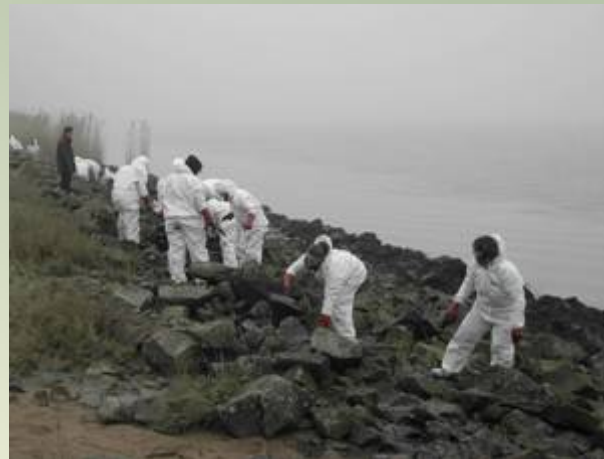
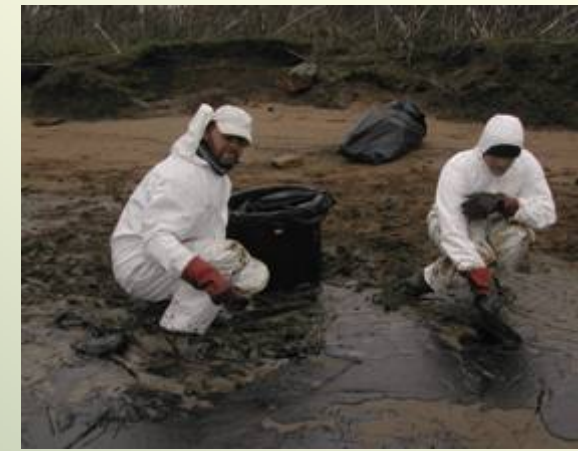
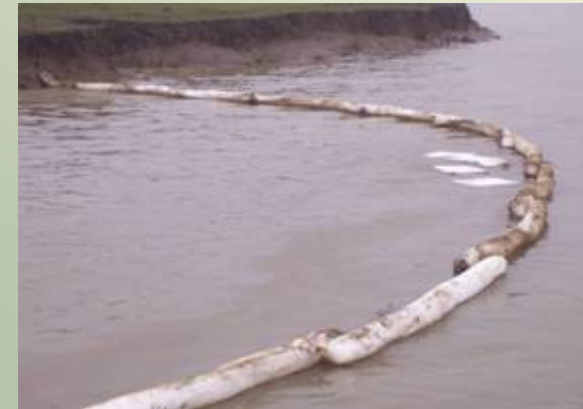
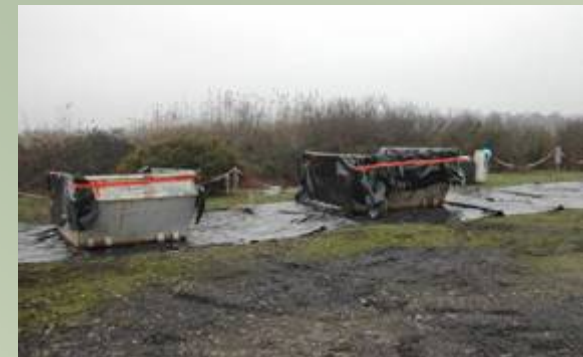
Protection des accès, fauche de la végétation, ramassage manuel

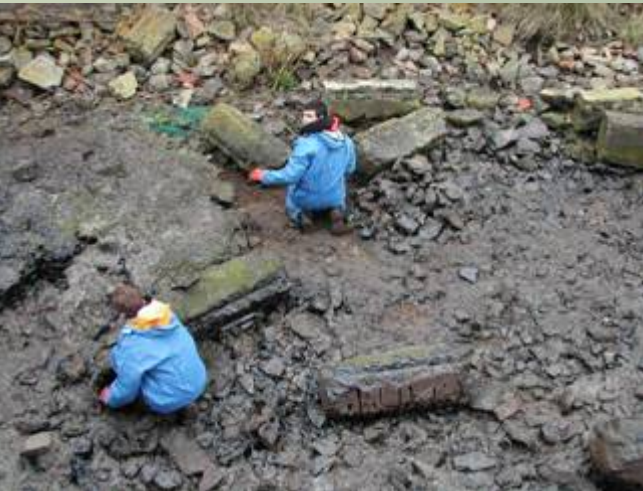
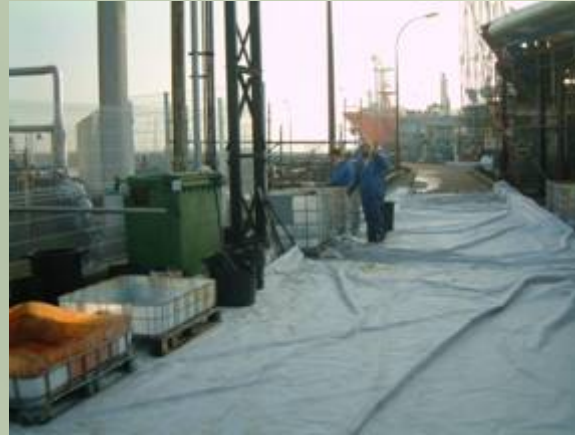
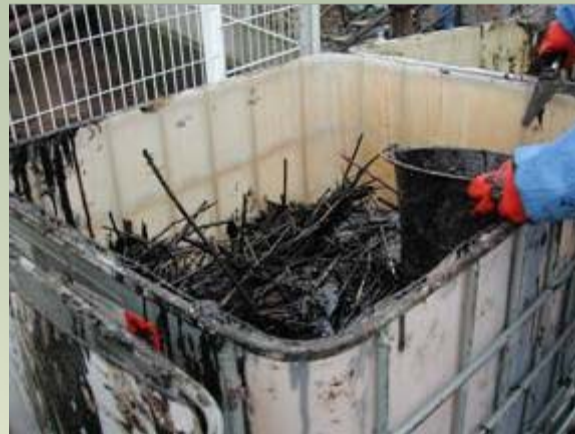
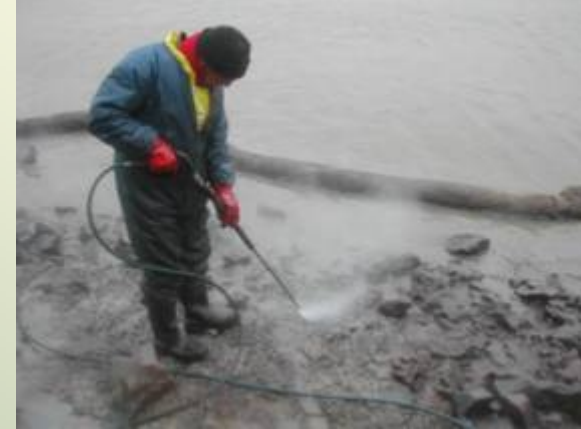
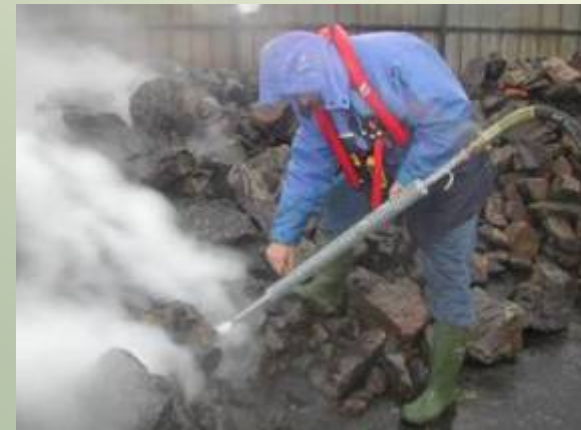
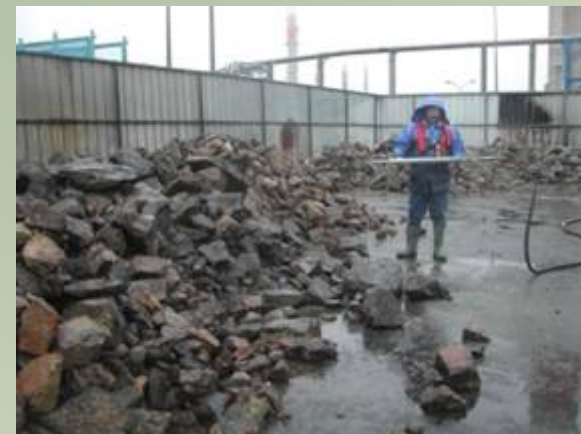
Protection des accès, ramassage manuel, nettoyage eau froide haute pression, nettoyage à la vapeur sur une aire de lavage

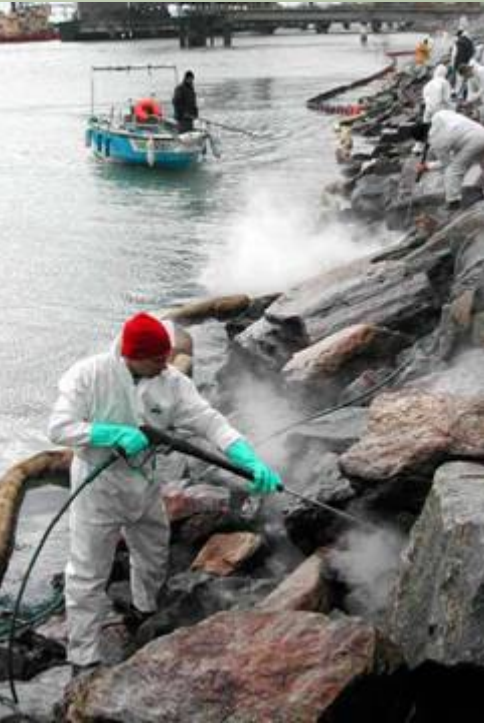
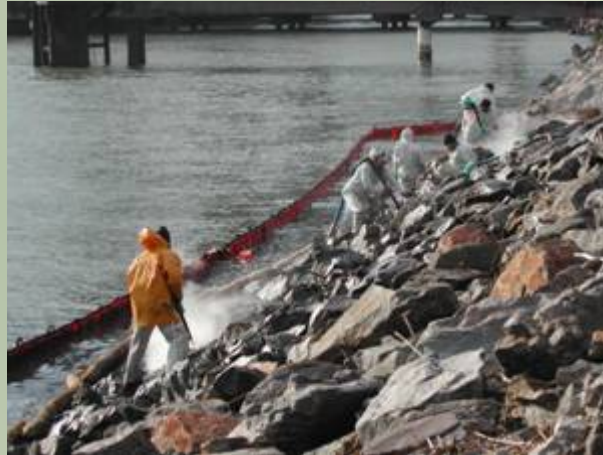
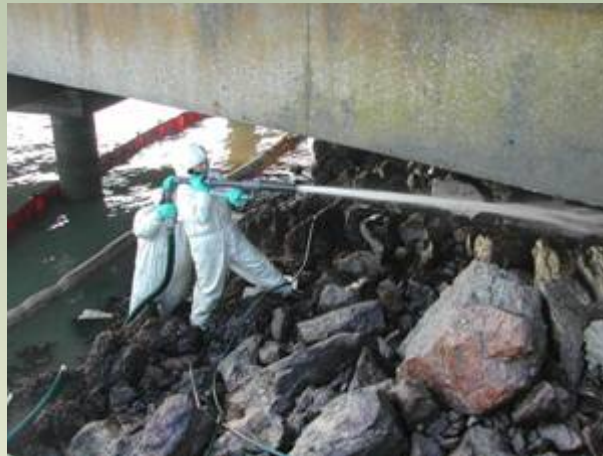
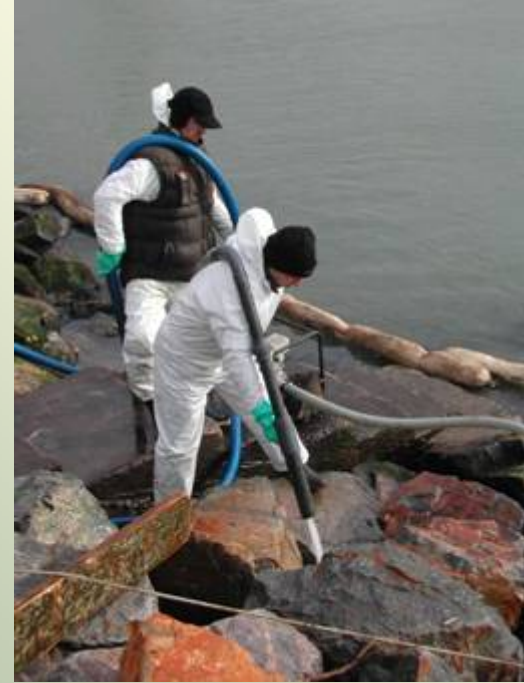
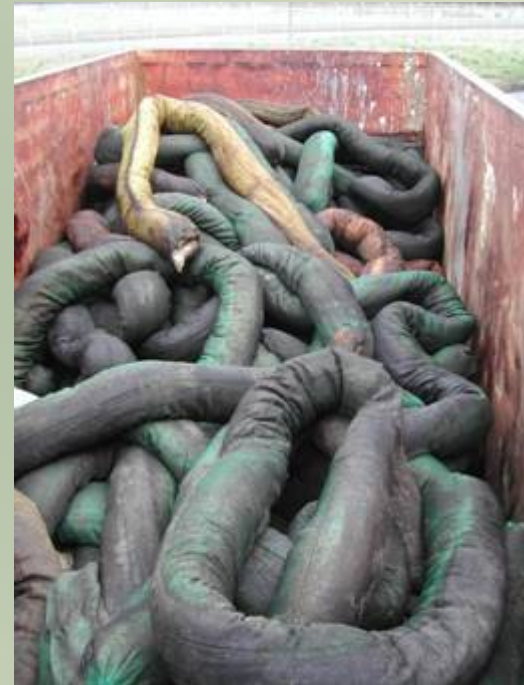
Nettoyage haute pression, flushing, récupération des effluents sur le plan d'eau

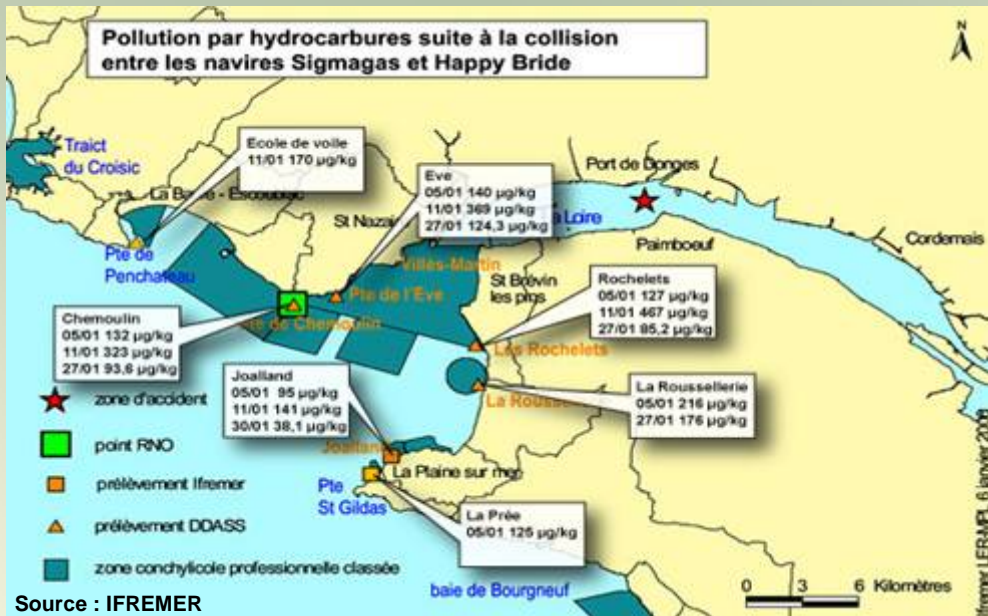
Localisation des points de prélèvement de coquillages et résultats des analyses - janvier 2006 - Ifremer

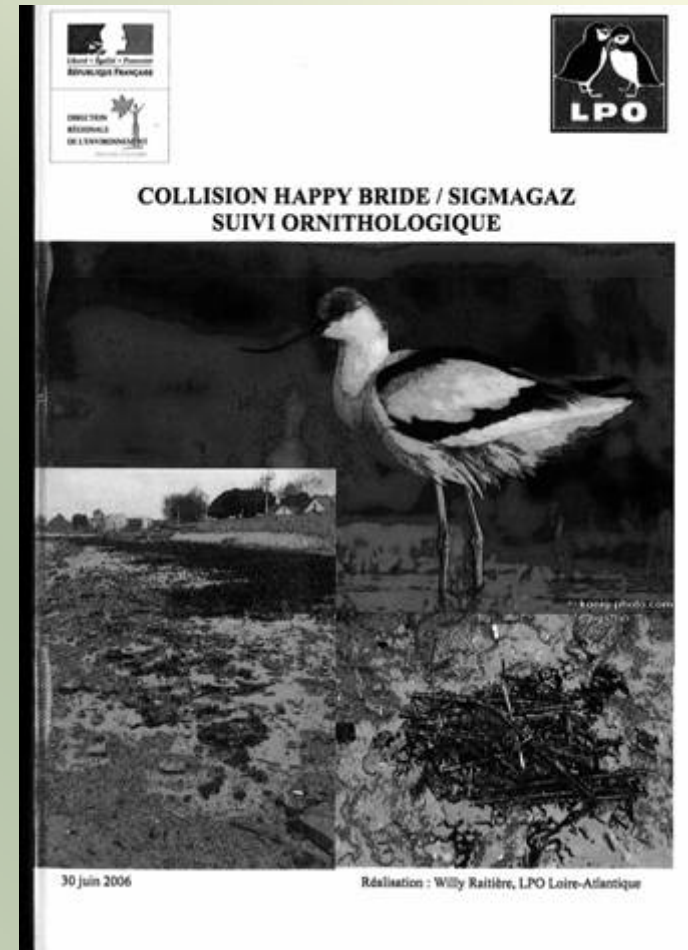
Suivi des populations d'oiseaux - LPO
