**CENTRE DE DOCUMENTATION DE RECHERCHE ET
D'EXPERIMENTATIONS SUR LES POLLUTIONS ACCIDENTELLES DES
EAUX**

Lettre Technique Eaux Intérieures

LTEI 2006 - 1

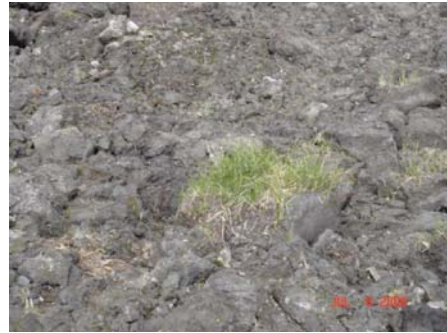
Été 2006 : reprise de croissance de la végétation à partir de mottes de toundra implantées (Source : ADEC)

Consécutivement aux opérations de nettoyage, le couvert végétal, fortement érodé par endroits, a nécessité des opérations de restauration par l'implantation de mottes de toundra gelée (sol + végétation) d'une douzaine de cm d'épaisseur sur les zones dénudées.

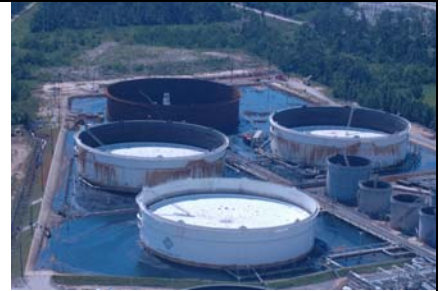
Vue des réservoirs CITGO à l'origine du déversement (Source : USCG).

Le 19 juin, des pluies torrentielles ont entraîné la surverse de 2 cuves d'hydrocarbures de la compagnie pétrolière *CITGO Petroleum Corporation*, situées sur la raffinerie de Clifton Ridge à Lake Charles (Louisiane, EUA), causant le déversement d'environ 7 600 m³ de résidus de raffinage.

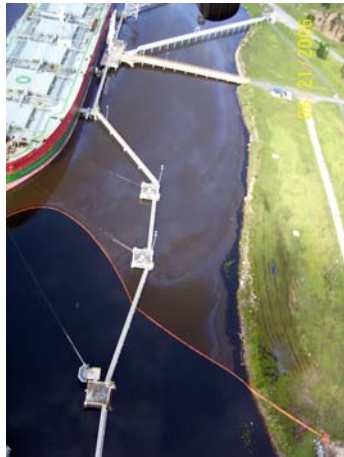
21/06 : Confinement à l'aide de barrages flottants à proximité du terminal CITGO (Source : USCG)

Le surlendemain de l'accident, une partie de la pollution était confinée sur 4 km de rivière, au moyen des barrages flottants, en vue d'une récupération par les écrémeurs.

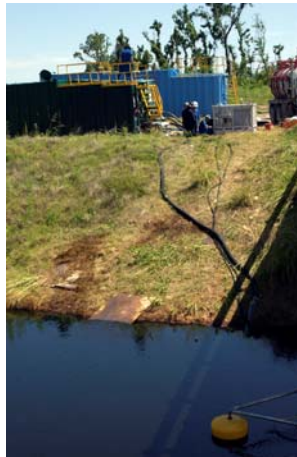
22/06 : Récupération à l'aide d'écrémeurs à déversoir. (Source : USCG)

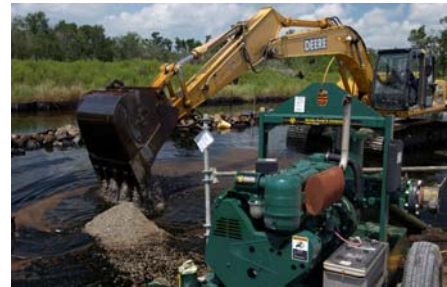
23/06, *Indian Marais* : limitation de l'étendue de la pollution par édification de remblais (Source : USCG)

Au sein de la zone marécageuse (*Indian Marais*), l'extension de la pollution a pu être limitée grâce à l'édification de plusieurs remblais sableux, puis le polluant récupéré par des camions à vide et au moyen de barrages absorbants.

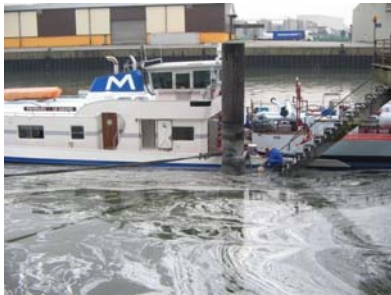
19/01 : Pollution au niveau de l'appontement de Total (Source : Total)

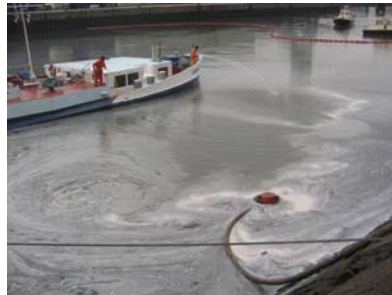
19/01 : Pompage par récupérateur à seuil Ro-Clean DESMI Minimax (Source : Total)

L'usine mobilise immédiatement les moyens nécessaires au déploiement du barrage flottant (*Troilboom* de *Ro-clean*) disposé de façon permanente sur un touret sur l'appontement. Ce dispositif a limité l'étalement et évité l'atteinte de la Seine. En cours de matinée du 19 janvier, le vent a poussé la nappe en fond de darse, permettant de réduire la zone de confinement en déplaçant le barrage tout en rinçant les parois contaminées. Dans l'après-midi, la société mobilisée par l'usine a poursuivi les opérations de pompage en fond de darse.

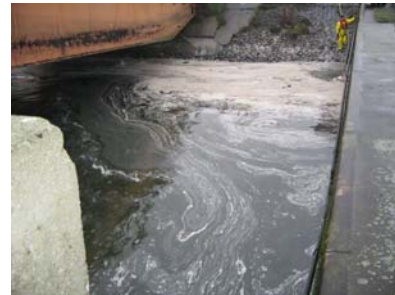
19/01 : Pompage des accumulations en fond de darse (Source : Total)

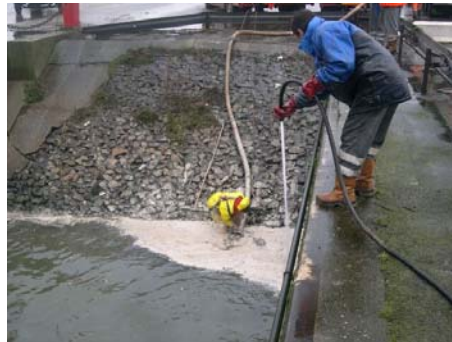
20/01 : aspiration directe et décantation dans les camions (gauche), et concentration du polluant à l'aide d'un jet d'eau (droite) (Source : Cedre)

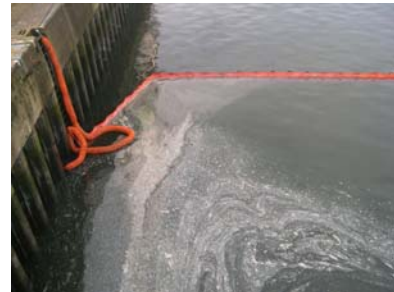
21/01 : Barrage reconfiguré et étanchéifié par absorbants (Source : Cedre)

Il semblait que l'émissaire situé en fond de darse avait été rincé par la marée, ce qui avait provoqué la sortie du polluant vers la zone de confinement, laquelle aurait fuit. Des opérations de pompage ont donc été renouvelées, par aspiration directe en raison de la présence de déchets. En outre, la configuration du barrage a été modifiée, et augmentée de boudins absorbants pour améliorer l'étanchéité entre le barrage et les parois. Une vedette du port équipée d'une pompe à eau a été mobilisée pour repousser la nappe vers le coin de la darse pour pompage.

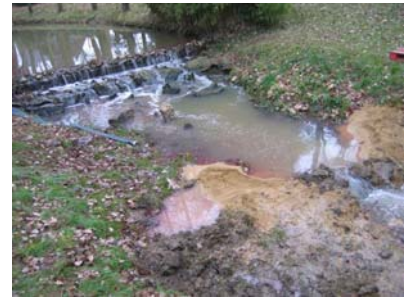
Barrage de sable effondré (Source : Ltn. Langlois - SDIS 44)

L'incident s'est produit lors du remplissage d'une cuve du lycée agricole du Briacé, à partir d'un camion citerne (d'une capacité de 30 m³), et les hydrocarbures ont gagné un ruisseau attenant, le bac de rétention ne possédant plus de bouchon. Au-delà du ruisseau en question, cette pollution menaçait les marais de Goulaine situés en aval. Les Sapeurs-pompier (SDIS 44), ont été contactés 45 minutes après le déversement. Sur place, un premier barrage constitué de boudins et de rouleaux de papiers absorbants a immédiatement été posé en aval de la section polluée, tandis que le débit du cours d'eau a été réduit en amont du point de déversement, grâce à la fermeture d'une vanne. A proximité du déversement, un barrage de sable a été érigé dans le but de confiner et pomper le polluant. L'édifice n'a cependant pas résisté au courant.

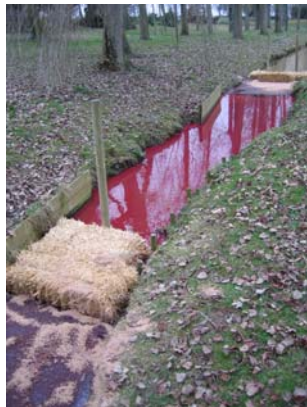
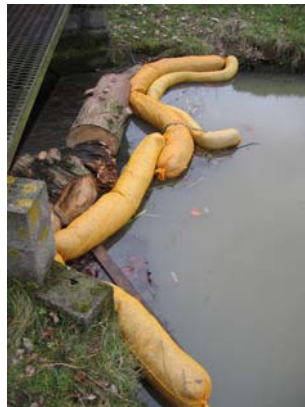
Barrages de fortune : paille (G) ; bois + boudins absorbants (Dte) (Source : Ltn. Langlois - SDIS 44)

De l'amont vers l'aval, 2 barrages de fortune successifs ont été ensuite constitués à l'aide de bottes de paille (ultérieurement consolidés par ajout de terre au moyen d'un tractopelle), suivis de 2 autres élaborés à base de matériaux divers (ex : bois) doublés de boudins absorbants.

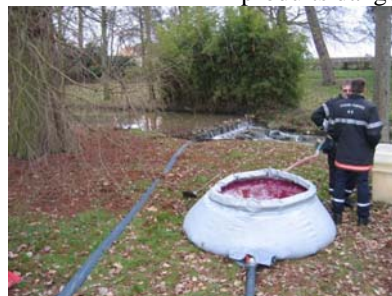
Bacs de décantation autoportants (Source : Ltn. Langlois - SDIS 44)

Le fioul confiné en avant des barrages a été pompé vers des bacs de décantation autoportants, avant sa prise en charge par une société privée. Les hydrocarbures situés entre les barrages ont quant à eux été récupérés au moyen de feuilles d'absorbants. Les moyens mobilisés comprenaient par ailleurs 1 véhicule d'intervention sur risques technologiques (VIRT), 1 cellule de dépollution chimique terrestre (CeDCT) et 1 fourgon d'intervention contre les produits dangereux (FIPD).

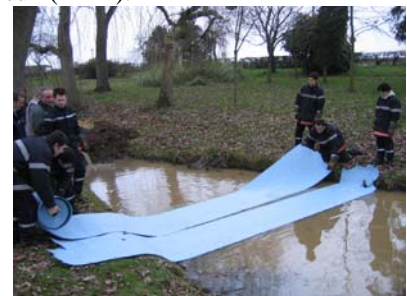
Pose d'absorbant en feuilles (Source : Ltn. Langlois - SDIS 44)

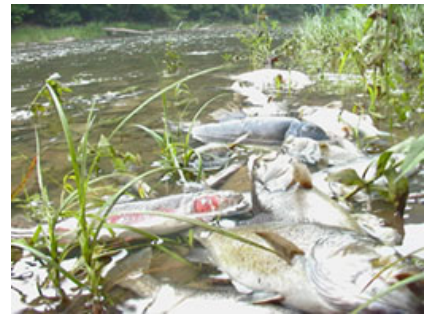
Echouages massifs de poissons suite au déversement de soude caustique (Source : Pennsylvania Fish and Boat Commission)

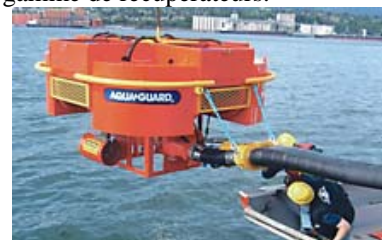
le *RBS-50 DIW*, muni du *Floating Hose System*

On notera les modifications apportées au récupérateur à brosses *RBS-50 DIW*, adapté aux hydrocarbures à forte viscosité. Son débit de récupération (évalué selon les procédures normalisées *ASTM*) est de 95 à 160 m³.h⁻¹, pour une sélectivité (teneur en émulsion dans le mélange récupéré) de 98 %. Ce récupérateur existe dorénavant en version télécommandée grâce à 2 propulseurs télé opérés. Flexibles et tuyaux hydrauliques sont rassemblés en une même gaine flottante stockée sur un touret. Ce système, qui existe chez d'autres fabricants, permet un déploiement rapide par un effectif d'opérateurs réduit.

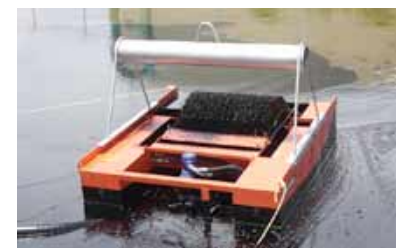
le *RBS-15* équipé de brosses oléophiles
(Source : *Aquaguard*)

L'écrémeur *RBS-15*, est conçu lui pour une application en eaux abritées. Il est pourvu de différents modules de récupération (à brosses, à disques ou à tambour) facilement interchangeables qui permettent d'adapter le récupérateur à des polluants de différentes viscosités.

Son débit de récupération est compris entre 40 et 80 m³.h⁻¹, pour une sélectivité de 98 %. A noter que le *RBS-15* est optionnellement équipé de propulseurs et d'un système de télécommande.
