VEILLE TECHNOLOGIQUE SUR LES MOYENS ET LES TECHNIQUES
DE LUTTE CONTRE LES POLLUTIONS ACCIDENTELLES EN MER,
DANS LES EAUX LITTORALES ET PORTUAIRES PAR
HYDROCARBURES ET AUTRES SUBSTANCES DANGEREUSES

Lettre Technique n°3 (Mer- Littoral / troisième trimestre 2003)

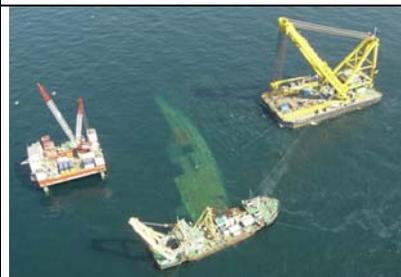
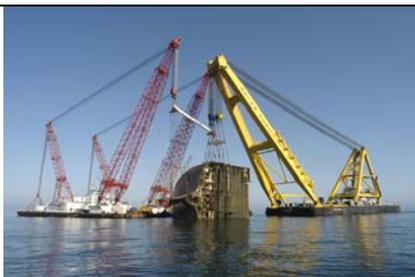
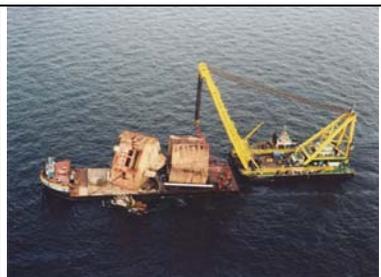
Le *découpage* se fait à l'aide d'un câble acier de 58 mm, muni de manchons « diamantés » de 10 cm, placé sous la coque et actionné à partir de 2 plates-formes situées de part et d'autre de l'épave ; 8 tunnels ont été préalablement percés dans le sédiment sous la coque pour faire passer le câble.

Le *levage* s'avère peu aisé car il ne peut se faire que par mer plate. Les plongeurs qui doivent mettre les accroches rencontrent des conditions de mer difficiles. Pour les protéger des courants et des vagues, ils évoluent dans une sorte de piscine sans fond haute d'une dizaine de mètres posée sur le flanc du navire. Le tronçon découpé est relevé à l'aide de deux barges - grues ; le recours à deux boudins gonflable de relevage facilite les opérations. Le tronçon est ensuite déposé sur un porte-colis lourd semi-submersible, le *Giant 4*, qui se charge du transfert vers Zeebrugge.

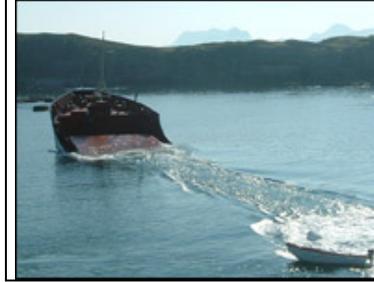
Source MCA

Le 4 juillet, la *SMIT Salvage BV* est contractée et la quasi totalité du fuel est pompée en 3 jours après perçage des cuves. En ce qui concerne le sulfure de zinc, une partie de la cargaison s'est répandue hors de l'épave pendant que le bateau coulait. Le fait que le sulfure de zinc se présente sous la forme de fines particules est un élément favorable au pompage. La solution retenue pour récupérer la cargaison consiste à pomper le produit vers des barges situées au-dessus de l'épave, à y laisser décanter les particules minérales puis à rejeter l'eau décantée en mer en des sites désignés. Le 11, les collectivités locales (*Western Isles* et *Highlands Councils*) s'opposent énergiquement au rejet en mer de l'eau décantée et imposent un dispositif de filtration préalable.

Au sein de la cellule de crise, une cellule environnementale évalue les risques de la cargaison vis à vis de l'environnement et procède à des prélèvements d'eau et de poissons. En raison des fuites de fuel, un dispositif de confinement et de récupération (barrages absorbants et récupérateurs) est mis en place autour de l'épave tandis que les deux fermes aquacoles en activité qui se trouvent à moins de 5 km de l'épave sont protégées par des barrages flottants.

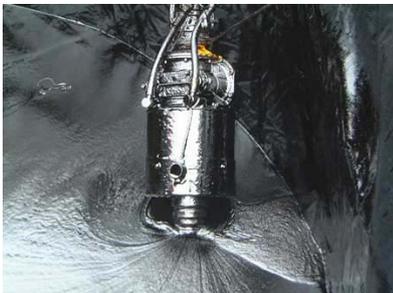
pompe immergée d'allègement FOILEX TDS 150
(source : Foilex)

En 2001, *Sasemar* avait au préalable contracté la société de plongée *Tecnosub* pour récupérer les 250 t de fuel lourd toujours contenues à l'intérieur de l'épave. C'est une pompe immergée *FOILEX TDS 150*, avec 30 mètres de ligne de refoulement, qui avait été utilisée par les plongeurs. Le fioul fut transféré dans des capacités souples de stockage montée sur le pont de l'*Alonzo de Chavez*, navire antipollution de la *Sasemar*. La pompe s'était montrée performante malgré la viscosité du fuel à basse température ; elle avait également réalisé le transfert du fuel lors du déchargement à la terre.

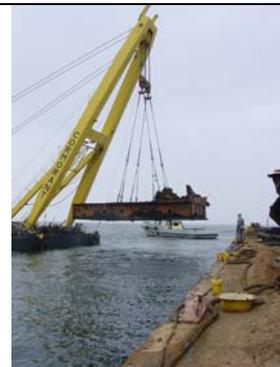
barge-grue Cormorant Titan (source :Titan)

Le 10 juillet, *Titan Marine UK*, contracté par *Sasemar*, termine, après 58 jours de travail ininterrompu, le chantier d'enlèvement des derniers morceaux de l'épave du *Castillo de Salas*. Ce vraquier transportait 99.000 tonnes de charbon quand il coula à proximité de Gijon, en juillet 1986 après avoir été drossé à la côte lors d'une tempête soudaine alors qu'il était au mouillage. A l'époque les sauveteurs n'étaient pas parvenus à retirer la totalité de l'épave et une section de 3.000 t de double fond restait sur site à moins de 300 m de la côte par 18m de fond. Titan a découpé l'épave en 9 morceaux qui ont été levés à l'aide d'une barge grue puis transportés à terre pour être recyclés.

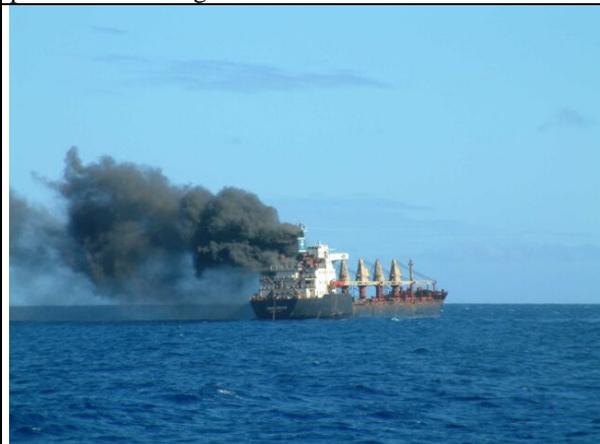
Pétardage de l'Adamandas

L'Adamandas, vraquier chypriote de 18 ans appartenant à un armateur grec, transporte de Trinidad à Surabaya (Indonésie) un chargement de 21.000 tonnes de billes de fer désoxydé. En route une augmentation de la température de son chargement, l'oblige à faire une escale technique à Durban (Afrique du Sud) début septembre ; il fait le plein d'azote nécessaire à l'inertage de ses cales, mais ne résout pas la cause de l'échauffement. Toutefois, les autorités portuaires sud-africaines le laisse repartir. La particularité des stocks de billes de fer désoxydé est de se réoxyder en dégageant de la chaleur et de l'hydrogène au contact de l'air ou de l'humidité. La procédure de transport maritime de ces produits prévoit un certain nombre de précautions, notamment un chargement parfaitement sec dans des cales propres et étanches, un inertage par saturation de la cale en azote, ainsi que des équipements de mesure des températures et des teneurs en hydrogène en différents points au sein des cales de chargement. En cas de déclenchement d'une oxydation au sein de la cargaison, le principal risque est l'explosion si le navire ne parvient pas à évacuer l'hydrogène produit. L'autre risque est la fragilisation des structures du bateau sous l'effet de la chaleur. Les conséquences, outre celles de l'explosion (souffle et projection de débris), sont la destruction du navire et sa transformation en une ou plusieurs épaves, flottantes ou non, avec déversement probable des hydrocarbures de propulsion et de production électrique.

La Marine nationale assure une surveillance aérienne régulière de la zone de l'épave durant plusieurs jours, jusqu'à la fin des remontées de polluant. Une bouée de marquage, équipée d'un GPS, est larguée sur site pour suivre par satellite la dérive potentielle du polluant. Elle change un jour brutalement de trajectoire pour se diriger vers les côtes à grande vitesse : en fait c'est un pêcheur qui s'en est emparée pour l'amener à sa maison qui est rapidement localisée...

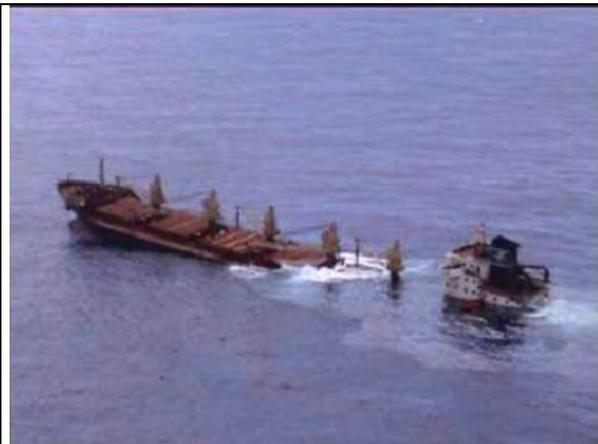
Naufnage de l'Adamandas. Source Cedre.

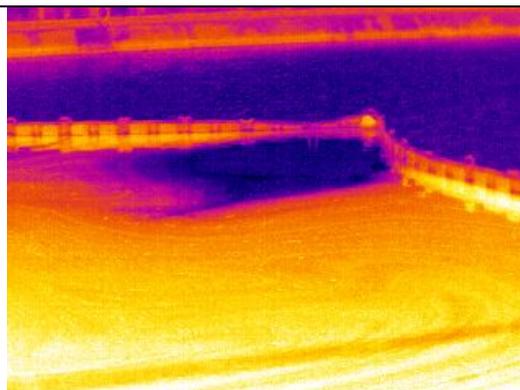
Source : LEPT-ENSAM
Hydrocarbures en jaune et eau non polluée en bleu

Dans le cadre d'un projet de navire antipollution mené par le *Bureau d'Etudes Maritimes* (Bordeaux), le Laboratoire d'Energétique et Phénomènes de Transferts de l'*ENSAM* de Talence développe un imageur infrarouge pour détecter des hydrocarbures à la surface de l'eau. Le *LEPT* est venu au *Cedre* tester son appareil sur un petit déversement expérimental.

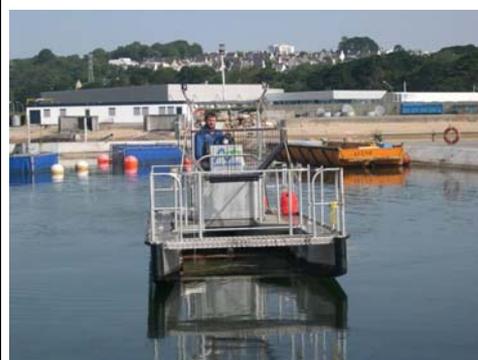
La barge Armor Techniques sur le plan d'eau du Cedre

En juillet, la société ***Armor Techniques*** de Paimpol a demandé au ***Cedre*** de procéder à l'évaluation de son prototype de petite barge destinée à la récupération des macrodéchets et polluants fluides flottants dans les ports. Il s'agit d'une petite unité (6m x 2.4m), de faible tirant d'eau (0,6 m) et légère (0,8 t) facilement transportable sur remorque routière.

Le principe de récupération repose sur un écoulement forcé à l'intérieur de la barge (de l'avant vers l'arrière), assuré via une tuyère par le moteur hors-bord situé à l'arrière. Les macrodéchets sont retenus dans un panier filtre relevable situé à l'avant (déchargement en un big-bag). La séparation eau/hydrocarbures se fait à l'intérieur de la barge grâce à un seuil d'écumage ; la capacité de stockage interne est limitée à 1,5 m³.

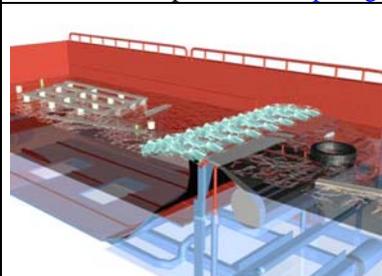
*principe de fonctionnement
source : Spillfighter*

Le ***Nautilus*** est une petite barge autopropulsée polyvalente (hydrocarbures, macrodéchets). ***SpillFighter*** reprend en fait le concept de la barge norvégienne ***OP-Skimmer*** de NorMarine. Le principe de récupération repose sur un seuil courbé (en forme de 'coquille d'escargot') réglable, situé à l'avant entre les deux coques de la barge. Le polluant est attiré vers le seuil par un flux forcé laminaire induit par une pompe qui, située à l'intérieur de la 'coquille', refoule via une étroite fente transversale vers l'intérieur de la barge. Le contenu de la cuve interne de réception est maintenu au niveau de la mer grâce à des valves qui permettent l'évacuation de l'eau décantée en partie basse à l'arrière de la barge. Le ***Nautilus*** est équipé de 4 propulseurs qui le rendent très manœuvrant. Le ***Nautilus*** a été utilisé semble-t-il avec succès à la raffinerie de Mongstad (Norvège).

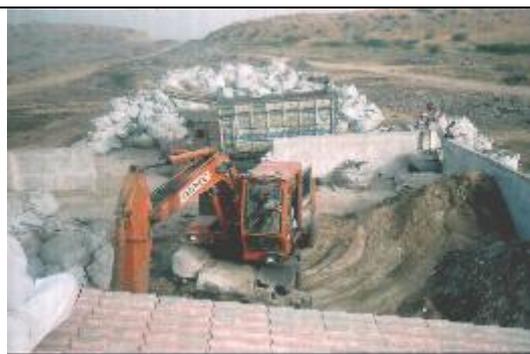
Tasman Spirit : vue du chantier de traitement

L'*Itopf* (International Tanker Owners Pollution Federation) a appelé la société *LeFloch Dépollution* de Morlaix pour traiter les sédiments pollués récupérés sur les plages de Karachi (Pakistan) suite au naufrage du *Tasman Spirit*. Au total, 2000 m³ ont été traités en septembre par stabilisation à la chaux selon le procédé *PetroTrans* dérivé du procédé *Moulinec* dont la société à l'exclusivité d'exploitation.
