**CENTRE DE DOCUMENTATION DE RECHERCHE ET  
D'EXPERIMENTATIONS SUR LES POLLUTIONS ACCIDENTELLES DES  
EAUX**

**Lettre Technique Mer- Littoral n°4  
2005**

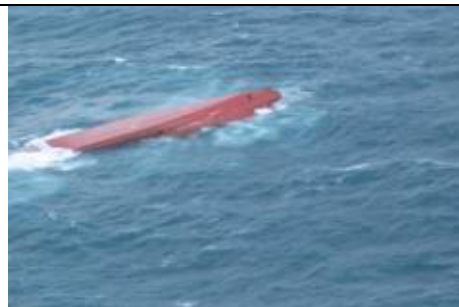
*Renversement du chimiquier Samho Brother (Source : CGA Taiwan)*

Le 10 octobre, le chimiquier sud Coréen *Samho Brother* transportant 3 000 tonnes de méthyle benzène (plus 85 t de fuel et 16 t de diesel) se renverse après être entré en collision avec un cargo libérien, au large des côtes de Taoyuan (nord Taiwan). Aucune victime n'est à déplorer. Les mauvaises conditions de mer empêchent toute intervention. Les autorités décident de bombarder le navire pour le couler mais sans succès que ce soit avec les bombes d'avions F-16 ou avec les missiles tirés à partir d'hélicoptères. Le navire est toutefois troué mais ni n'explose ni ne coule. Le lendemain, un survol informe que le navire a coulé à 9 nautiques de la côte et que la mer alentours est gris argenté, probablement en raison de remontées de benzène à la surface. Le 27 octobre, des plongeurs militaires confirment le renversement de l'épave sur le fond et l'existence de brèches dans la coque du navire issue des opérations de bombardement menées les jours précédents. Les autorités, qui s'inquiètent du risque que l'épave représente pour la navigation et l'activité de pêche, demandent à l'armateur de proposer un plan de retrait de l'épave.

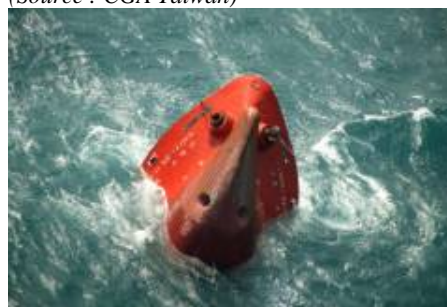
*Le navire sombre avec sa cargaison (Source : CGA Taiwan)*

Le 2 novembre, les autorités dépêchent un navire océanographique de l'université de Taiwan pour confirmer la localisation de l'épave, vérifier sa position sur le fond et suivre la qualité de l'air (aucune trace enregistrée), de l'eau (pas de données sur les résultats) ainsi que des ressources marines dans la zone de l'épave. Une nappe de fuel de trois nautiques s'échappant de l'épave, les autorités demandent à l'armateur de prendre immédiatement les mesures nécessaires pour lutter contre la pollution.

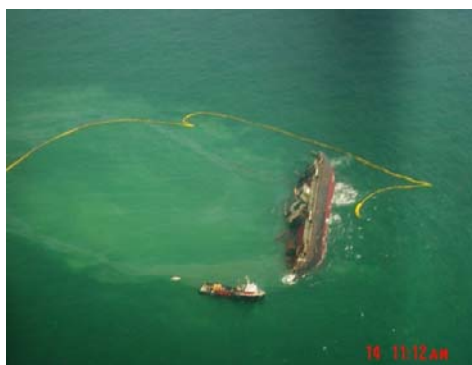
Confinement des nappes autour de la barge *DBL 152*  
(Source USCG)

Les opérations de confinement-récupération sont immédiatement mises en œuvre par *NRC*, contracté par le propriétaire *K-Sea*, qui déploie près de 700 mètres de barrage flottant autour de la barge et des récupérateurs.

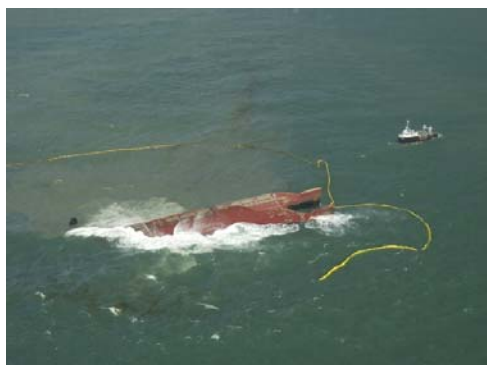
Retournement de la barge *DBL 152* le 15/11/05  
(Source USCG)

La barge se retourne complètement le 15 novembre. Dans le même temps, la dégradation des conditions météo mène à la suspension des opérations de lutte durant 4 jours.

A la reprise des opérations, des observations en plongée attestent de fuites au niveau de nouvelles brèches sur la paroi de deux autres cuves initialement chargées respectivement de 2 140 et 1 670 m<sup>3</sup> de fuel. Ces cassures sont probablement consécutives au retournement de la barge. Le contenu total des 3 cuves fissurées s'élève à 4 960 m<sup>3</sup> mais la quantité déversée en mer demeure difficile à estimer.

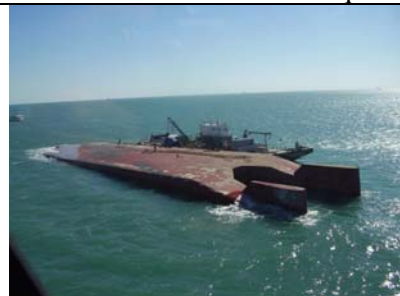
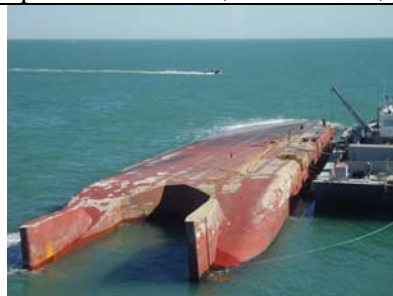
Opérations d'allègement de la cargaison de la barge *DBL 152*, le 30/11/05  
(Source USCG)

Les conditions météo ont continué d'entraver les opérations d'allègement. Celles-ci ont démarré le 29 novembre sitôt que les plongeurs, à la faveur d'une accalmie, ont pu connecter les tuyaux à la barge. A la fin décembre, environ 7 580 m<sup>3</sup> ont été récupérés dans les cuves de la barge *DBL 152*. L'épave a ensuite été enlevée et remorquée au port de Theodore, en Alabama, pour remise en état.

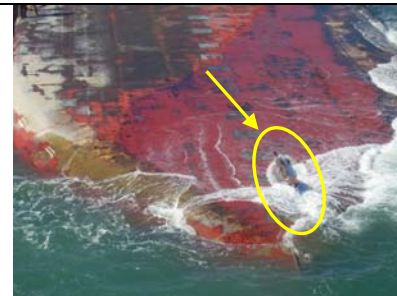
Renflouement : la brèche causée par la collision est visible (Source : USCG)

Le choc a initialement ouvert une brèche de 9 mètres de long sur 2 mètres de large au niveau de l'étrave tribord, endommageant une cuve contenant près de 1 200 m<sup>3</sup> de fuel dont une partie estimée à 40 m<sup>3</sup> se déverse rapidement en mer. Accusant une gîte importante (50 degrés tribord), l'avant du navire s'enfonce jusqu'à reposer sur le fond sous 17 mètres d'eau. Une autre fuite d'hydrocarbures est repérée au niveau de la vanne d'une cuve submergée.

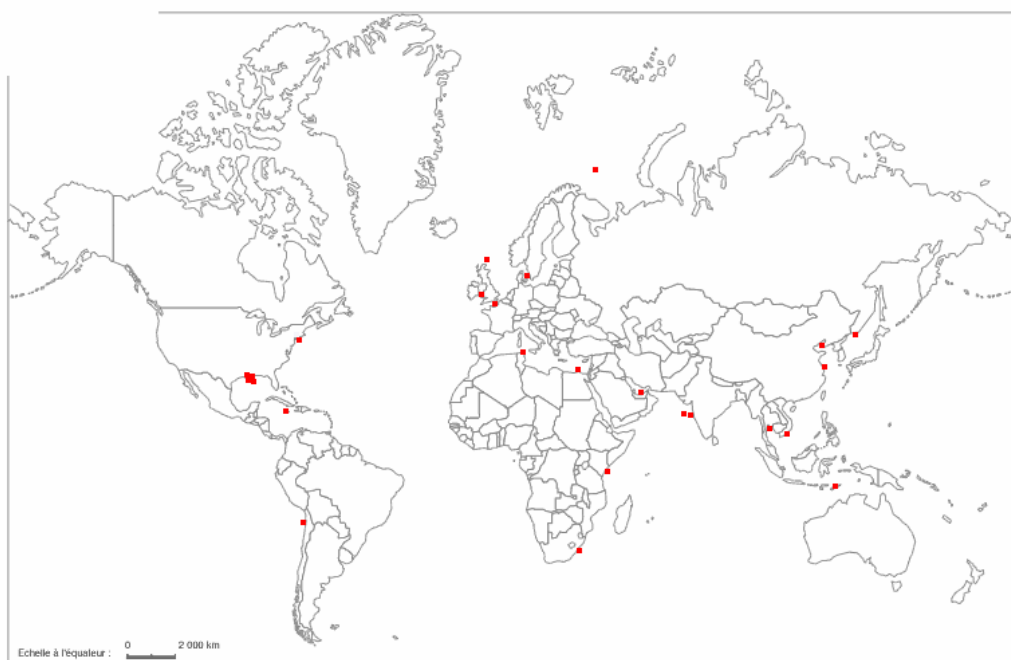
Figure 3. Localisation des déversements accidentels d'hydrocarbures et de substances dangereuses supérieurs à 10 tonnes survenus en mer et sur le littoral en 2005 (recensés par le *Cedre*)

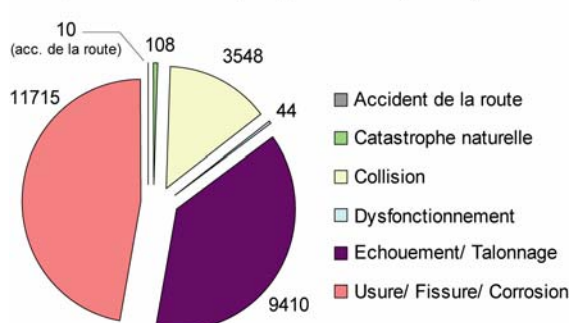
Figure 5

Quantités déversées par type de cause (tonnes)

En termes de volume, l'usure des structures s'avère la plus importante source de pollutions accidentelles pour l'année 2005, responsable de 48 % des quantités déversées (fig. 5). On notera cependant que 94 % des 11 715 tonnes déversées de la sorte l'ont été en un seul déversement, qui impliquait d'ailleurs un produit chimique -de l'acide sulfurique-, survenu en février 2005, dans le port d'Helsingborg en Suède, à partir d'une usine de produits chimiques<sup>3</sup>. A l'origine de 38 % du total déversé, les échouements et talonnages de navires constituent la seconde source de pollution en 2005. Soulignons qu'avec un déversement en mer estimé à environ 11 000 m<sup>3</sup> de fuel lourd, l'accident de la barge *K-Sea DBL 152* (voir la rubrique *Accidents*) domine largement au sein des déversements par talonnage et constitue, en outre, le plus gros déversement d'hydrocarbures survenu en 2005. Bien que relativement fréquentes, les collisions sont en 3<sup>ème</sup> position en termes de quantités de polluant déversées, lesquelles se montent à 14 % du volume total.

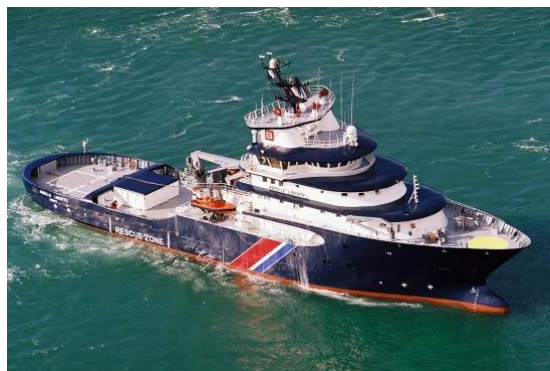
*L'Abeille Liberté (source Marine Nationale)*

Rappelons que ce nouveau navire de 80 mètres de long, 16,5 mètres de large et 6 mètres de tirant d'eau développe une puissance propulsive totale de 16 000 kW / 21 740 CV à partir de 4 moteurs principaux *MAK 8M32C* de 4 000 kW vers 2 hélices à pas variable avec tuyères. Le navire peut ainsi atteindre une vitesse de croisière de 19,9 nœuds à pleine charge par mer belle (force 2 Beaufort) ou 16,5 nœuds par mer et vent de force 7.

Par ailleurs, 2 propulseurs d'étrave (2 x 883 kW) et 2 propulseurs arrière (2 x 515 kW) complètent la manoeuvrabilité. La capacité de traction au point fixe est de 209 tonnes.

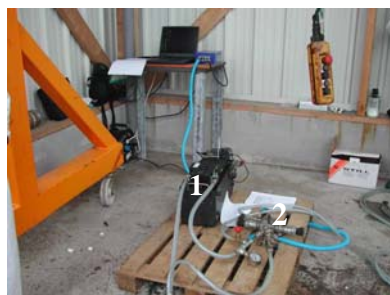
*Le flux sortant est dérivé vers un spectrofluorimètre mesurant les hydrocarbures (1) et un turbidimètre (2) (Source : Cedre)*

Dans le cadre de sa politique environnementale, la compagnie d'armement *CMA-CGM* souhaite équiper ses navires de commerce de détecteurs d'hydrocarbures et d'huile sur leur circuit de ballastage d'eau de mer. Elle a contacté le *Cedre* pour effectuer des essais d'un détecteur de turbidité, dispositif basé sur le principe d'une mesure optique de la translucidité de l'eau de mer des ballasts.

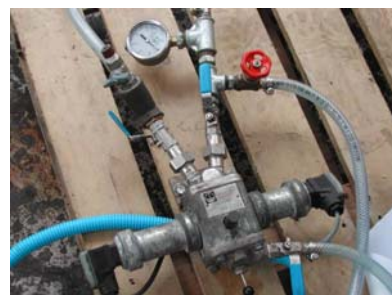
*Vue du turbidimètre. (Source : Cedre)*

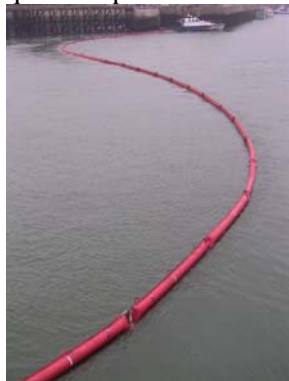
Traction des 200 m de barrage par la vedette *Hinder* (Source : Cedre)

La mise en oeuvre du barrage a été assurée par les moyens nautiques (vedette aluminium *Hinder* et deux pneumatiques) et de grutage de la subdivision des *Phares et Balises*. Chacune des extrémités du barrage était fixée à un compensateur de marée à rail coulissant, équipant à titre préventif les quais du port Est de Dunkerque.

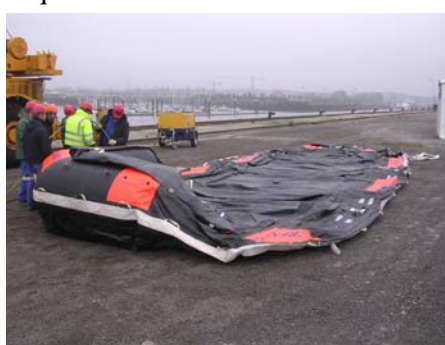
Stockage flottant ARISTOCK de 100 m<sup>3</sup> (gonflage avant mise à l'eau) (Source : Cedre)

Il s'agissait de tester l'efficacité du plan de pose d'un barrage destiné à protéger les bassins de pêche et de plaisance situés dans le port Est de Dunkerque. Le dispositif consistait en un barrage flottant, disposé en travers du chenal de l'écluse *Trystram*, intégrant d'un système de porte afin de permettre la navigation. L'exercice a requis la mise en œuvre du matériel du *Centre Interdépartemental de Stockage de Dunkerque* comprenant notamment 200 mètres de barrage flottant, un récupérateur individuel *Foilex*, une barge récupératrice *Egmopol* associée à un réservoir flottant de stockage *Aristock* (capacité de 100 m<sup>3</sup>), des bacs de stockage et décantation *TMB* et un réservoir souple *Musthane*.

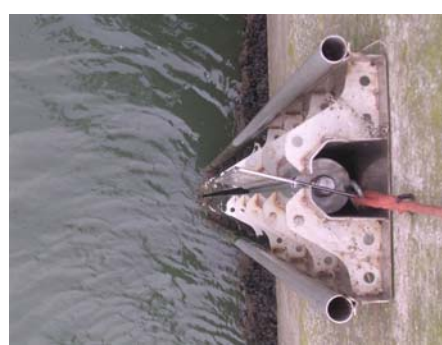
Point de fixation du barrage : rail coulissant de compensation de marée (Source : Cedre)
