**CENTRE DE DOCUMENTATION DE RECHERCHE ET
D'EXPERIMENTATIONS SUR LES POLLUTIONS ACCIDENTELLES DES
EAUX**

**Lettre Technique Mer- Littoral
2006-4**

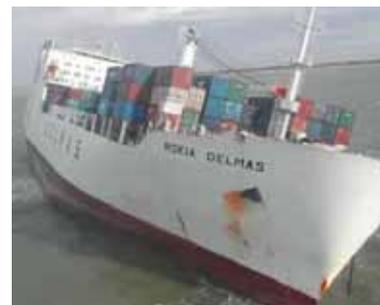
25/10/2006 : le *Rokia Delmas* échoué
(Source : Cedre)

Au terme d'1 heure de dérive environ, le porte-conteneurs talonne sur des fonds sablo-rocheux de la côte sud de l'île de Ré, où il s'immobilise gîtant sur bâbord (18°) et présentant une voie d'eau dans la salle des machines. Bien que partiellement désarrimés, les conteneurs ne tombent pas du bâtiment, et aucune pollution par hydrocarbures n'est repérée.

Les investigations à bord et l'examen en plongée (par le Groupe de plongeurs/démouilleurs de l'Atlantique) de l'état des structures concluent rapidement à l'impossibilité de déséchouer le navire à marée haute -manœuvre d'autant plus hasardeuse que la coque, déformée, est ouverte d'une brèche de 20 m de long sur 50 cm de haut.

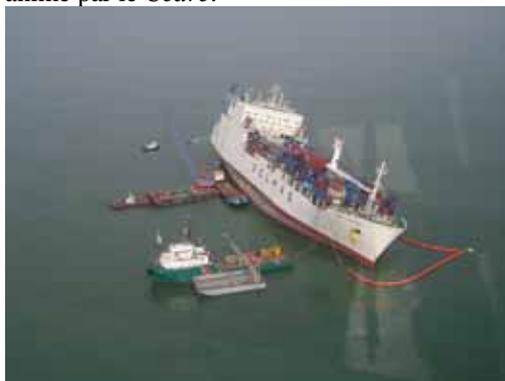
Vue d'ensemble du dispositif de pompage des soutes et compartiments du *Rokia Delmas*
(Source : Cedre)

Les opérations sont donc prioritairement orientées vers le pompage des soutes à carburant et des compartiments machines. A cet égard, l'armateur, mis en demeure de faire cesser le danger que présente la situation, passe un contrat d'assistance/sauvetage avec la société *Abeilles International*.

Les moyens nécessaires aux opérations de pompage sont acheminés depuis les Pays-Bas (société *SMIT Salvage*) mais aussi de Brest (matériel de protection et de pompage sur l'*Alcyon*, notamment). Une barge de la Marine Nationale d'une capacité de 600 m³ est par ailleurs remorquée depuis Brest 3 jours après l'accident. *Abeilles International* affrète une plate-forme (lestée par du sable) mise à couple du *Rokia Delmas* pour installer les pompes nécessaires à l'assèchement du compartiment machine. Du fait de la proximité des côtes, la Préfecture maritime met en pré-alerte un comité de dérive, délocalisé à La Rochelle, placé sous son autorité et animé par le *Cedre*.

Durant les opérations de pompage (quasi intégralement effectuées entre le 27/10 et le 03/11), un dispositif préventif de protection est mis en œuvre, incluant notamment :

- 2 barrages flottants de 300 m (*Aerazur Balear 323* et *BAP G 1400*) encerclant le navire ;
- 2 dispositifs de récupération dynamique, chacun consistant en 150 m de barrage flottant de haute mer (*Sillinger TRS 55*) chaluté en bœufs. Ces dispositifs sont complétés par 2 barges légères de l'armée (type chaland de débarquement) munies de récupérateurs à disques oléophiles (*Vikoma Komara 20* et *Komara 12*) ;
- 600 m de barrage de haute mer provenant du stock Polmar du Verdon, disposés en épi pour la protection de l'Anse de Martray (site conchylicole potentiellement vulnérable en cas de déversement).

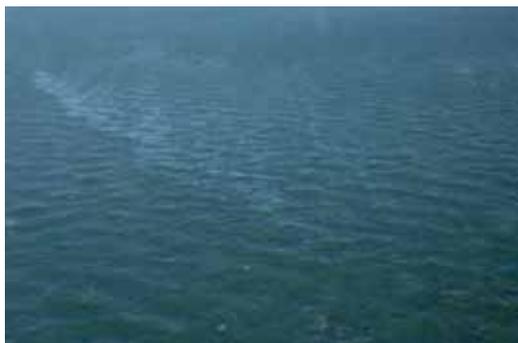
Nappes de brut moyen : irisations d'aspect argenté
(Source : USCG)

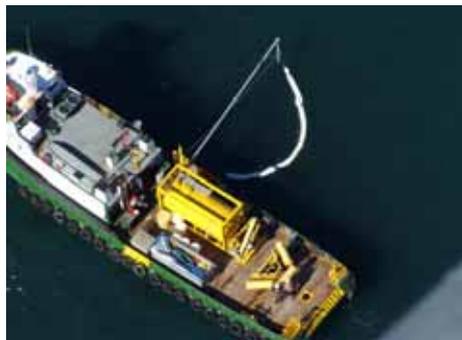
27/12/2006 Récupération dynamique de pétrole brut moyen par barrages absorbants
(Source : USCG)

Les techniques de récupération du brut ont notamment inclus le déploiement de barrages absorbants, montés sur les bras latéraux de navires de lutte. Elles ont impliqué les services de compagnies privées contractées pour l'occasion (*Airborne Support Co.*, *Clean Gulf Associates*). On signalera néanmoins que les conditions météo océaniques (forte agitation des eaux), associées aux caractéristiques du polluant (brut moyen), semblent avoir favorisé la dispersion naturelle d'une grande partie des nappes.

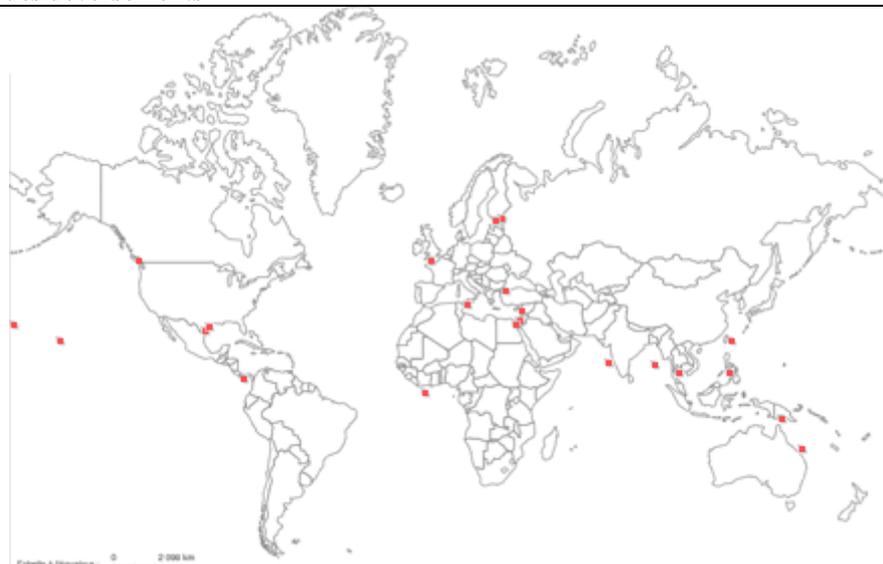
Figure 3. Régions géographiques des déversements accidentels d'hydrocarbures et de substances dangereuses (supérieurs à # 10 tonnes) survenus en mer et sur le littoral en 2006 (recensés par le Cedre)

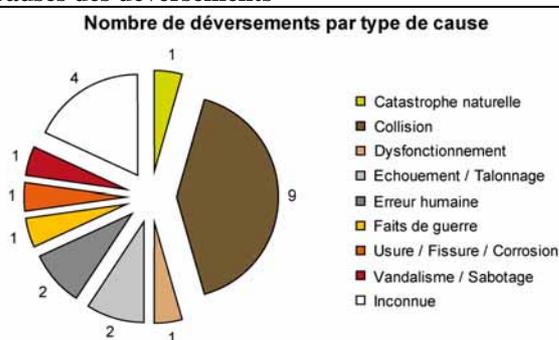
Figure 4

En 2006, les plus fréquentes causes de déversement ont été les collisions de navires (40 %) (figure 4). Cette prévalence se retrouve au niveau des quantités de polluant déversés dans le milieu, puisque ces collisions sont responsables de la plus grande part du volume total (>18 000 t., soit 52 % ; figure 5). Parmi ces accidents, les plus conséquents ont été ceux des pétroliers *Grigoroussa I* ⁽²⁾, dans le canal de Suez, et *Bright Artemis* ⁽³⁾, au large de l'Inde, sans oublier celui de *L'Ece* en Manche qui s'est soldé par la libération progressive (volontaire) des 10 000 tonnes d'acide phosphorique contenues dans l'épave ⁽²⁾.

On signalera également l'importance des volumes déversés (10 000 t. -hypothèse haute) lors du seul accident majeur de l'année survenu à la suite d'un fait de guerre (figures 4 et 5). Il s'agit du bombardement des stockages de la centrale électrique de Jiyeh (sud-Liban) par les forces armées Israéliennes en juillet (voir LTML 2006-3).

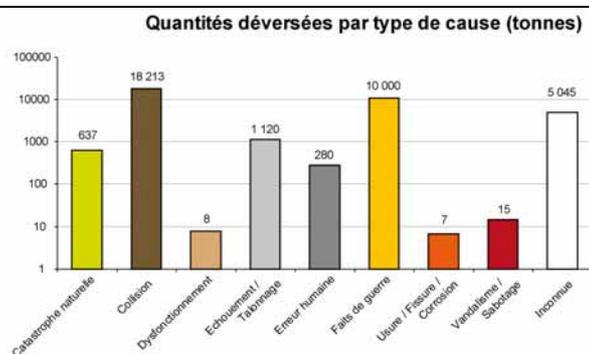
Figure 5

Les échouements de navires sont la seconde cause identifiée des accidents recensés sur l'année, à égalité avec les erreurs humaines avérées (2 cas pour chacune de ces causes). On précisera cependant que parmi les 2 cas ici classés en tant qu'échouements de navires figure le naufrage du *Solar 1* (août, Philippines), dont il apparaîtrait qu'une « erreur de jugement » du capitaine aurait, du moins pour partie, contribué à l'accident⁽³⁾. C'est d'ailleurs ce dernier cas qui contribue (avec 1 000 tonnes de polluant déversé) majoritairement au volume déversé par suite de talonnages de navires (figure 5).

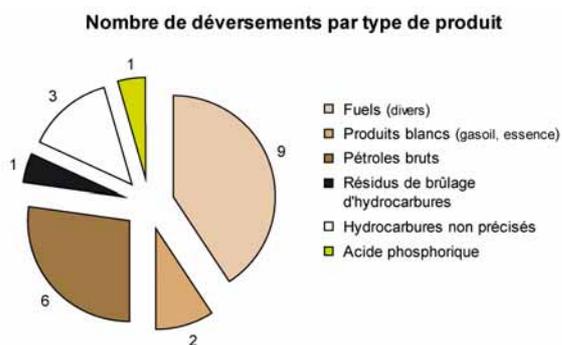
Figure 6

Les produits les plus fréquemment déversés en 2006 sont les fuels, avec 9 incidents –soit 40 % des évènements (figure 6). De natures diverses, les fuels contribuent à hauteur de 41 % (> 14 300 t.) au volume total déversé dans l'année (figure 7). On retiendra néanmoins que ce sont les produits lourds qui dominent ce bilan, liés essentiellement aux déversements consécutifs au conflit libano-israélien (IFO 150), et aux accidents du *Grigoroussa I* ainsi que du *Solar 1*.

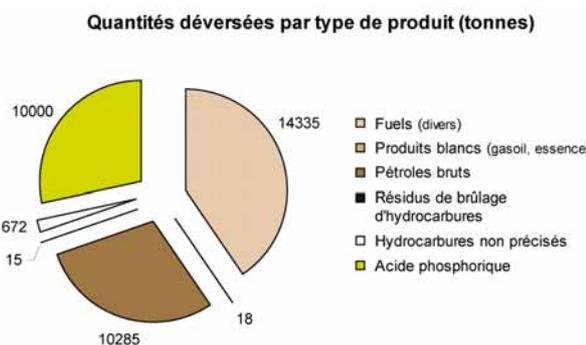
Figure 7

Les autres produits pétroliers concernés sont les produits blancs (2 occurrences) et les résidus de brûlage (1 occurrence), avec des volumes déversés toutefois plus modestes puisque compris entre 15 et 20 tonnes (figure 7).

Un seul déversement notable de produits chimiques est à signaler en 2006, en l'occurrence celui de l'acide phosphorique contenu dans les soutes du chimiquier *Ece*, coulé en Manche en janvier. Bien que libérées intentionnellement dans le cadre du traitement de l'épave, les 10 000 tonnes de produit en question représentent environ 28 % du volume total de polluants déversés dans les eaux marines à la suite d'accidents au cours de l'année (figure 7).

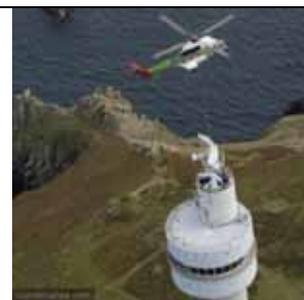
Installation par hélicoptère du nouveau radar de la tour du Stiff (Source : Marine Nationale)

Un nouveau radar de surveillance maritime a été installé en fin septembre 2006 au sommet de la tour du Stiff, sur l'île d'Ouessant (Finistère).

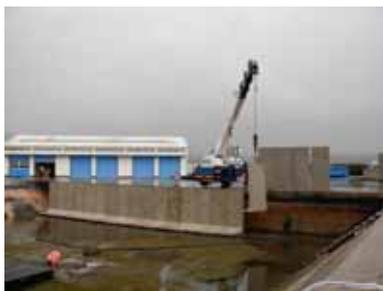
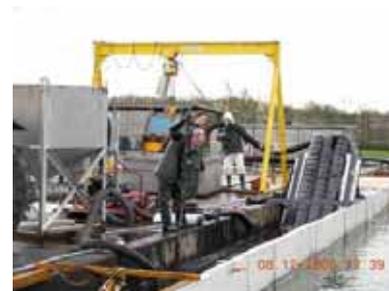
Gauche : pose de murs modulaires dans le bassin expérimental du Cedre ;
Droite : préparation des tests / vue d'ensemble du dispositif (Source : Cedre)

Afin d'évaluer les performances de ce matériel dans un contexte se rapprochant autant que possible de son implantation envisagée, les tests ont été menés en conditions de houle et de courant. A cette fin, des aménagements ont été pratiqués dans le bassin extérieur du *Cedre*. Ils ont consisté en l'édification d'un canal, en disposant des murs modulaires sur la pleine largeur du bassin, et en l'équipement dudit canal en dispositifs de génération de courant et de houle.

Le récupérateur a ainsi été testé dans différentes conditions de fonctionnement : 3 types d'hydrocarbures, 3 valeurs d'état de mer, et diverses valeurs de courant. Les paramètres mesurés ont été analysés afin de déterminer, de façon quantitative, les performances de l'équipement en termes de débit de récupération et de sélectivité, pour ces différentes conditions de fonctionnement.

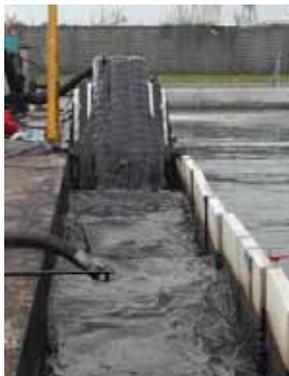
Test de récupérateur en conditions hydrodynamiques (Source : Cedre)

Les performances du récupérateur se sont avérées intéressantes, en termes de débit comme de sélectivité. Toutefois, les essais ont permis de mettre en évidence qu'il était important d'ajouter un dispositif d'aspiration derrière les brosses de façon à forcer le polluant à venir s'y coller, à défaut de quoi on observait une diminution de performances due à l'effet « repoussoir », bien connu sur ce type de récupérateur.

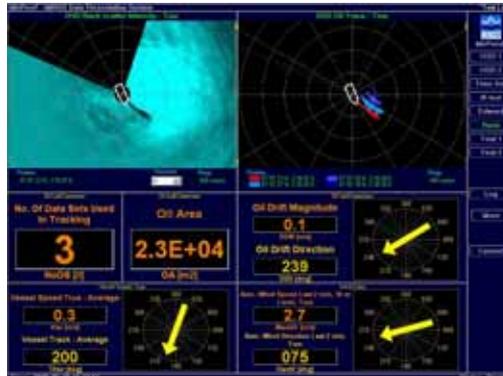
Interface du système *OSD* : détection d'une nappe d'hydrocarbures (gche) et visualisation de son extension et de sa dérive après traitement de l'image (dte) (Source : *Miros*)

Couplé à un système GPS/gyro/anémomètre, ce dispositif permet le positionnement et l'estimation de la dérive des nappes. Par ailleurs, il utilise une longueur d'onde standard permettant d'éviter d'interférer avec l'utilisation du signal radar conventionnel.
