**CENTRE DE DOCUMENTATION DE RECHERCHE ET
D'EXPERIMENTATIONS SUR LES POLLUTIONS ACCIDENTELLES DES
EAUX**

Lettre Technique Mer- Littoral n°20

2007-4

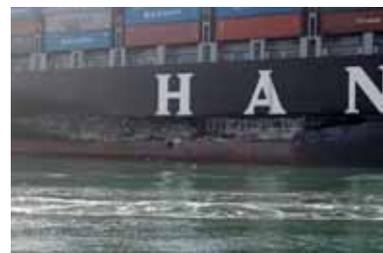
Vue de la brèche dans la coque du *Cosco Busan* (Source : USCG)

Sous le choc, une brèche de 30 mètres de long s'est ouverte dans la coque du navire, sur bâbord avant, causant le déversement en mer de 220 m³ de fioul de propulsion IFO 380 (estimation à partir du contenu restant dans la soute). La fuite a été rapidement stoppée en procédant à un transfert de carburant de soute à soute. La réponse antipollution a été immédiatement engagée, incluant le déplacement immédiat du navire vers un appontement et la délimitation d'un périmètre de sécurité d'une trentaine de mètres autour du *Cosco Busan*. Selon le Département des Transports de l'Etat de Californie (*Caltrans*), aucun dommage structurel n'a été causé au *Bay Bridge*.

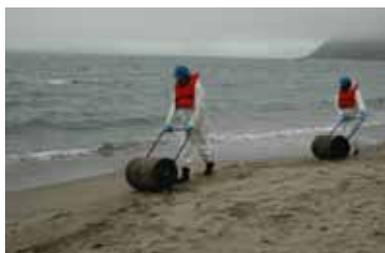
Ramassage des boulettes de fioul lourd par le biais de rouleaux
(Source : USCG)

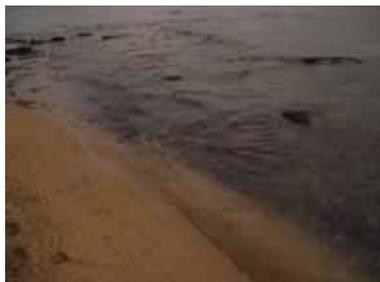
*Nappe immergée chargée de sédiments, Baie de Cap Ak Burun
(Source : Cedre)*

Concernant le comportement des hydrocarbures, des observations relayées par la Commission de la Mer Noire font état de la submersion et du coulage sur le fond d'une partie du fioul lourd. Ce phénomène pourrait être ici favorisé (i) par la faible salinité de l'eau, (ii) par des températures inférieures à 10 °C à ce moment de l'année, et enfin (iii) par l'incorporation de sédiments et la formation d'émulsion d'hydrocarbures. Ce dernier phénomène, courant dans de telles conditions de mer agitée, est observé localement par la délégation du MIC au niveau de la baie de Cap Ak Burun (sud de Kerch) en bordure de rivage (présence de nappes immergées chargées de sable).

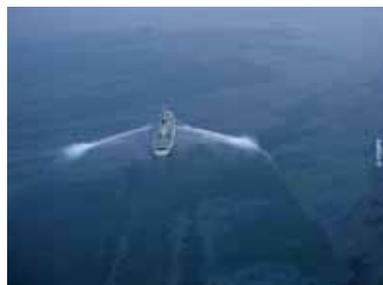
Epannage de dispersants par bateau
(Source : ITOPF)

Suite à l'échec -en raison de conditions météorologiques défavorables- des premières tentatives de confinement par barrages, la lutte s'oriente vers l'épandage de dispersants sur les nappes principales. Cette opération est initialement réalisée par navires, puis par hélicoptères (à une distance minimale de 8 km des côtes et sur des aires d'au moins 20 m de profondeur).

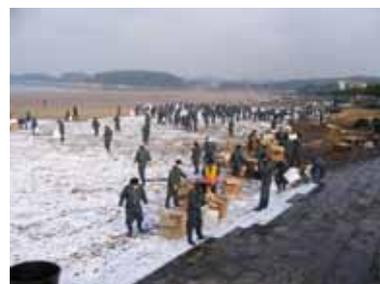
Utilisation massive de feuilles d'absorbants sur les estrans pollués.
(Source : ITOPF)

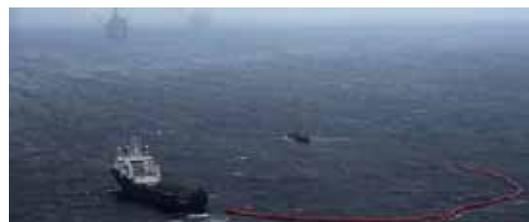
14/12/07 : tentative de confinement et de récupération mécanique des nappes de brut (Source : *StatoilHydro*)

Trois jours après l'incident, l'amélioration passagère des conditions en mer a permis la mise à l'eau des moyens de lutte : ces tentatives de récupération ont été infructueuses en raison de la trop faible épaisseur des nappes, alors très étalées (dont la principale, localisée à proximité du champ pétrolier *Snorre*, était d'une superficie de 50 km² environ). Au-delà du 3^{ème} jour, les observations aériennes n'ont plus permis de détecter aucune nappe d'hydrocarbures en mer.

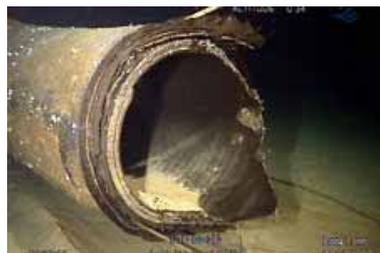
Vue du flexible rompu (Source : *StatoilHydro*)

L'engin a permis de localiser la rupture du flexible de chargement (48 cm Ø) entre l'interface eau/sédiment et la bouée. Selon *StatoilHydro*, cette rupture aurait résulté d'une surpression consécutive à la défaillance d'un circuit hydraulique à bord du *Navion Britannia* (laquelle aurait causé la fermeture intempestive et temporaire d'une vanne durant le chargement du pétrolier). L'enquête conjointe réalisée par les autorités norvégiennes compétentes¹¹ est arrivée aux mêmes conclusions, attribuant en outre l'accident à une procédure et à une analyse de risque des opérations de transfert inadéquates. De plus, une procédure erronée de mesure du débit de chargement aurait retardé la notification de la fuite.

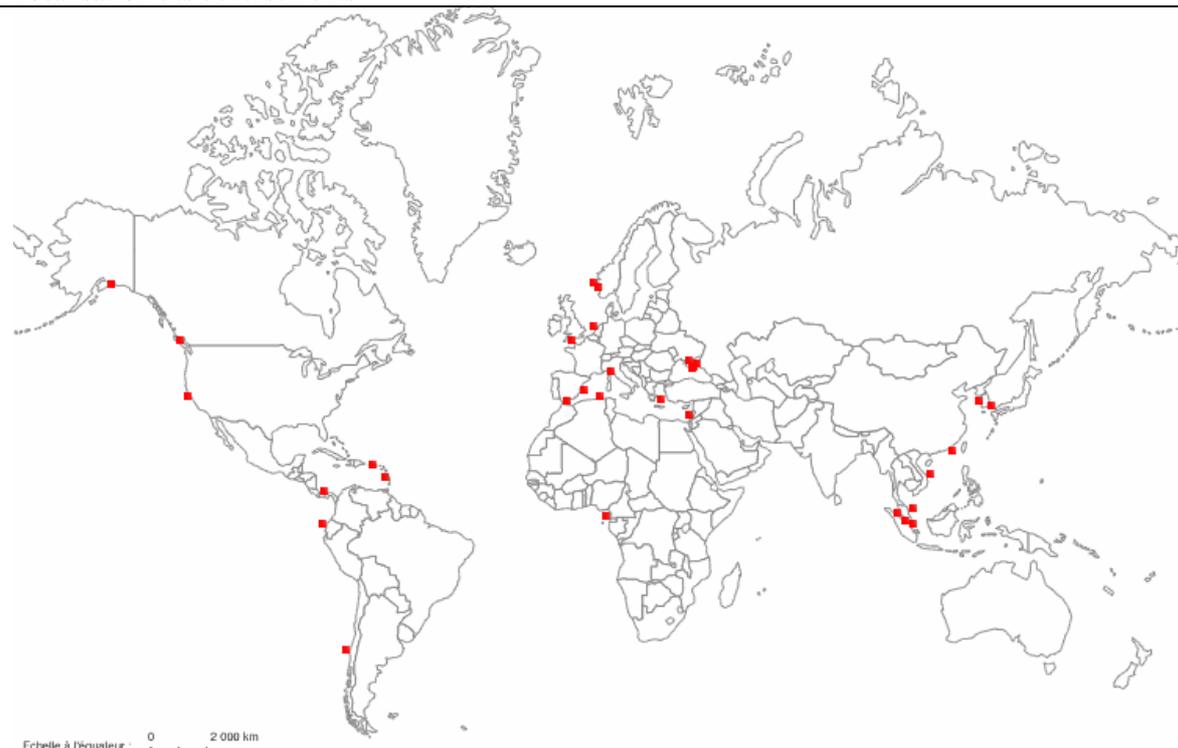
Figure 3. Localisation des déversements accidentels d'hydrocarbures et de substances dangereuses (supérieurs à 10 tonnes approx.) survenus en mer et sur le littoral en 2007 et recensés par le Cedre.

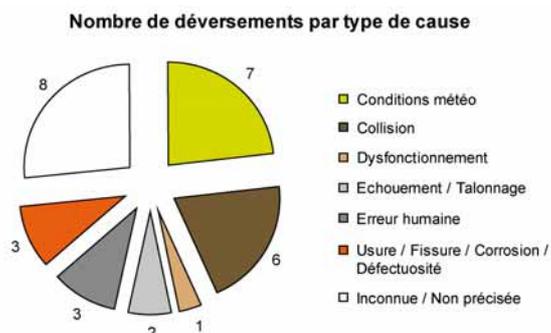
Figure 4

L'analyse de la distribution des pollutions par types de cause met en évidence la relativement forte représentation des incidents dont la cause n'est **pas connue ou non précisée** (# 27 %) (figure 4). Ceux-ci ont néanmoins modestement contribué (soit 4 %) au volume total déversé durant l'année (figure 5).

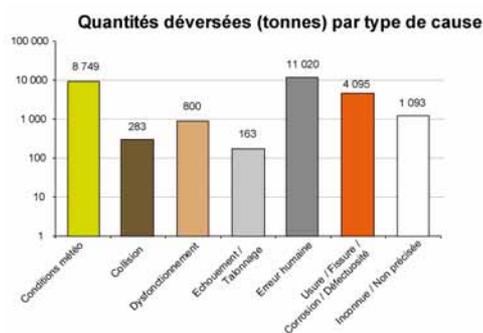
Figure 5

Pour mémoire, on signalera que 40 % de ces événements ont résulté de problèmes sur des lignes de transfert, qui sont, de plus, à l'origine de 90 % des 1 100 tonnes environ attribuées aux déversements de cause inconnue ou non précisée (figure 5).

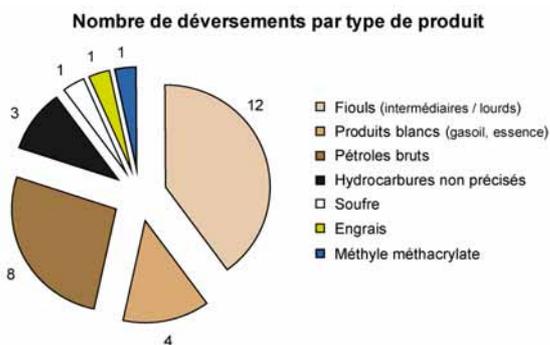
Figure 6

Les produits les plus fréquemment déversés en 2007 sont les **fiouls** de grades IFO divers, intermédiaires à lourds, avec 12 incidents –soit 41 % des événements (figure 6). En termes de volume cependant, leur contribution ne se monte qu'à environ 10 % du total déversé dans l'année (figure 7), contribution dont presque la moitié est imputable au seul naufrage du pétrolier *Volgoneft 139* (détroit de Kerch, cf. plus haut).

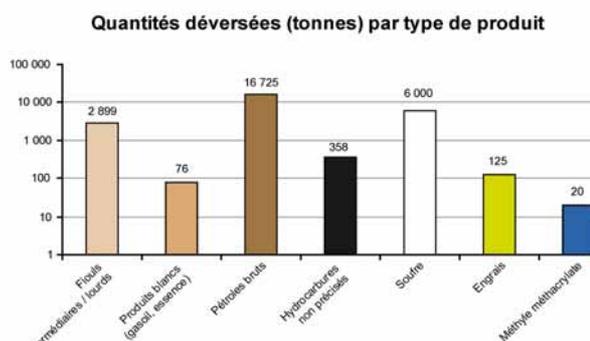
Figure 7

Les autres produits pétroliers rencontrés sont les **produits blancs** (4 occurrences) et les **hydrocarbures de type non précisé** (3 occurrences). Déversés au cours d'incidents de petite ampleur (à l'exception de celui survenu sur une ligne de transfert d'une raffinerie au Chili¹⁵), ces produits représentent à peine 1 % des quantités déversées en 2007 (figure 7).

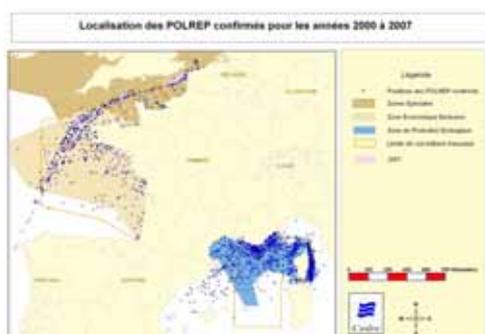
Localisation des POLREP confirmés sur la période 2000-2007 (Source : Cedre)

- le nombre des POLREP confirmés (351) se situe dans la gamme de la période 2000-2006 (à l'exclusion des crises de l'*Erika*, du *Tricolor* et du *Prestige*) ;
- la façade méditerranéenne reste dominante en nombre de POLREP émis (les deux tiers des POLREP 2007 en proviennent) ;
- les hydrocarbures sont, comme les années précédentes, les polluants les plus fréquents (confirmés dans 69 % de POLREP) ;
- l'origine des rejets reste très majoritairement non identifiée, n'étant établie que pour 11 % des POLREP en 2007 (contre 8% en 2006).

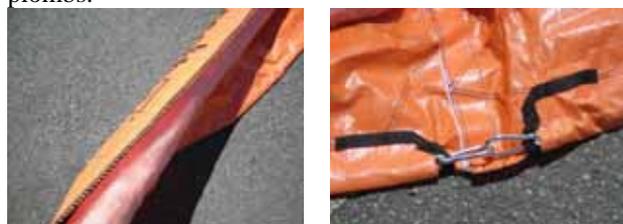
La société *Recherche Exploitation Produits (REP)* commercialise un barrage absorbant avec jupe. Ce « Barrage Jupe » est constitué d'un boudin absorbant de 20 cm de diamètre, composé de granulats de prépolymère sous enveloppe polypropylène, et d'une jupe en polypropylène de 20 cm de hauteur lestée de plombs.

Gauche : Faces externe (côté enveloppe de polypropylène) et interne (côté absorbant) du barrage à jupe ; **Droite** : Système de connexion des tronçons par velcros et mousquetons (Source : Cedre)

Ce matériel est conçu pour le confinement des hydrocarbures en eaux calmes (ex : ports, petits cours d'eau), pouvant éventuellement jouer le rôle d'un barrage flottant provisoire lorsque le boudin absorbant est saturé d'hydrocarbures.
