**CENTRE DE DOCUMENTATION DE RECHERCHE ET D'EXPERIMENTATIONS
SUR LES POLLUTIONS ACCIDENTELLES DES EAUX**

Lettre Technique Mer- Littoral n°34

2011-2

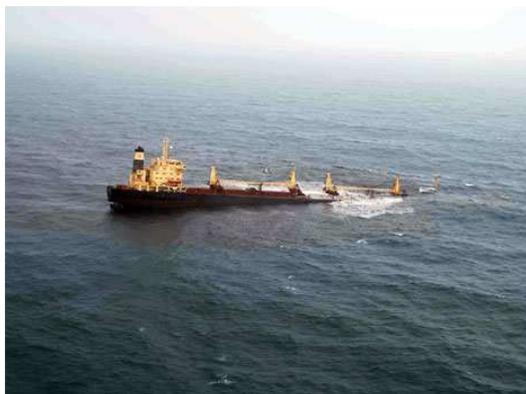
Vue aérienne des fuites de fioul à partir du *Rak* en train de sombrer (Source: Indian Navy)

Au-delà de la 1^{ère} semaine après l'accident, l'aspect des remontées (irisations discontinues) au-dessus de l'épave atteste selon l'ICG d'une nette atténuation de la fuite. A ce stade, la faible ampleur du déversement, estimée à 150 tonnes au total, et les conditions de mer n'induisent *a priori* pas de risques significatifs de souillure des côtes. Des arrivages à terre sont néanmoins constatés dès le 8 août, dont le lien éventuel avec le naufrage est examiné par l'ICG et le *Maharashtra State Maritime Pollution Board* via l'analyse comparative de prélèvements en mer et sur le littoral². Les autorités locales (*Brihanmumbai Municipal Corporation*) mettent en œuvre des chantiers de nettoyage à terre, avec l'assistance de l'ICG.

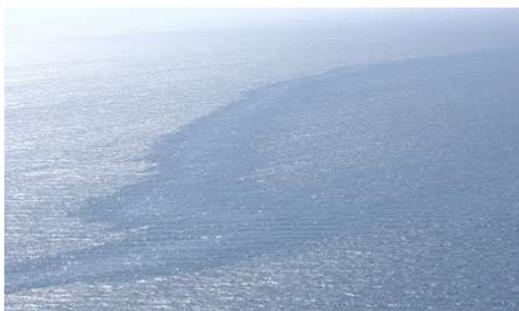
15 août : Irisations en surface à proximité de la plateforme *Gannet Alpha* (Source : *Marine Scotland*)

Au niveau du fond, l'industriel a entrepris dès les premiers jours suivant l'incident une inspection de la ligne par le biais d'un ROV. En surface, un navire (le poseur d'ancre britannique *Grampian Prince*), équipé de moyens de confinement/récupération et de dispersion, a été mobilisé en *stand-by*. L'étalement important de la pollution à la surface -en irisations dans un périmètre variant entre moins d'1 km² à plusieurs km²- n'a manifestement pas rendu opportune la mise en œuvre d'opérations de lutte.

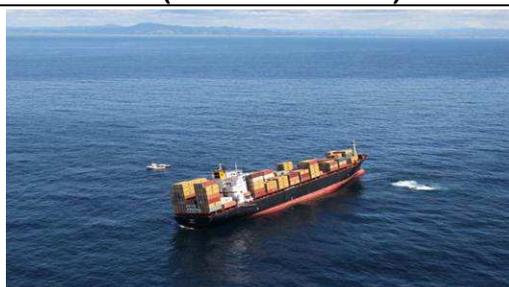
Le *Rena* reposant par sa partie avant sur le récif de l'Astrolabe (Source : MNZ)

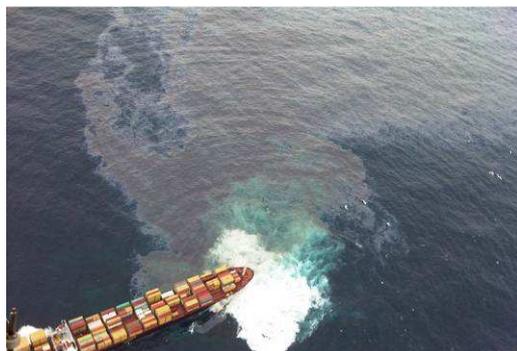
6 octobre : fuite en mer de fioul IFO 380 à partir d'une soute fissurée (Source: MNZ)

La structure, dont la partie avant est posée sur le récif, accuse une gîte de 10° bâbord et, travaillant sous l'action de la houle, est bientôt victime de voies d'eau. Une soute à carburant se fissure dès le lendemain de l'accident, causant un début de pollution avec la fuite en mer d'un volume ultérieurement estimé à 350 m³ de fioul lourd.

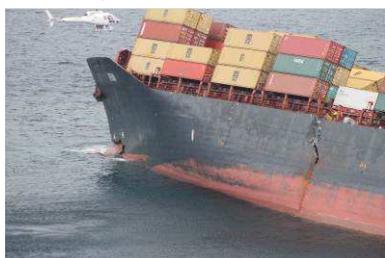
A partir du 12 octobre : fissure du flanc bâbord du *Rena*

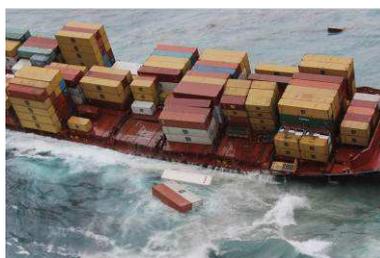
Gîte prononcée et chute de conteneurs le 12 octobre

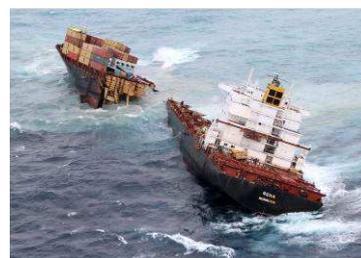
Le *Rena* brisé en 2 parties le 8 janvier 2012 (Source photos : MNZ)

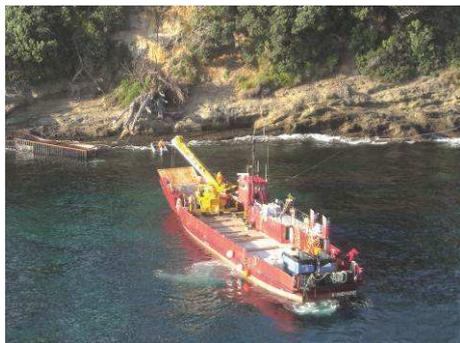
Récupération de conteneurs par barge
(Source : Cedre)

Ces derniers, lors de leur échouage à la côte, sont inspectés visuellement par les experts mandatés par l'assureur, pour estimation (i) des risques éventuellement associés à leur contenu et (ii) des modalités de leur prise en charge (filière appropriée -décontamination, centres de traitement de déchets *ad hoc*, recyclage, etc.) en collaboration avec des entreprises locales. Après leur récupération à l'aide de moyens variables selon l'accessibilité des sites littoraux (engins routiers, hélicoptères, voire -sur l'île de Motiti- par barge), les boîtes sont vidées et nettoyées dans un site industriel de Tauranga, pour mise à la casse ou réutilisation.

À bord de l'épave, la récupération des conteneurs a démarré le 16 novembre 2011 avec l'arrivée, depuis Singapour, de la barge-grue *Smit Borneo*. Souvent interrompues par les conditions de mer, ces opérations n'ont pu être achevées sous pontée avant la rupture du navire, au-delà de laquelle elles ont été poursuivies sous l'eau concernant la partie arrière dorénavant submergée.

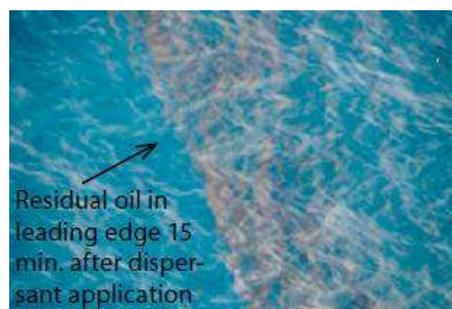
Constat visuel de la persistance de l'IFO 380, après épandage de dispersant par hélicoptère (Source : MNZ)

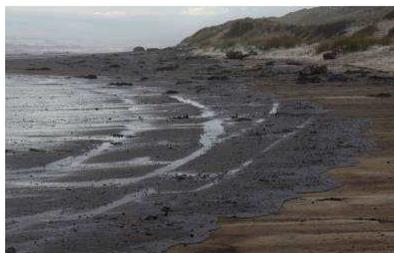
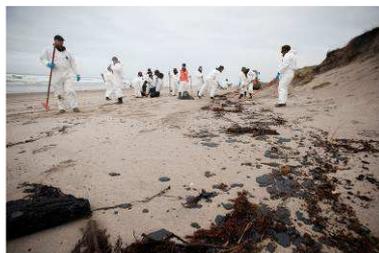
13 octobre 2011, Papamoa Beach : **Gauche** : dépôts de fioul en festons (Source : MNZ) ; **Droite** : ramassage manuel de boulettes (Source : New Zealand Defence Force)

Le fioul déversé en mer, particulièrement dans les 6 jours suivant l'accident, s'est très vite échoué sur le littoral (de Tauranga surtout), sous forme de festons peu épais ou de boulettes (1 à 10 cm de diamètre) plus ou moins vieilles.

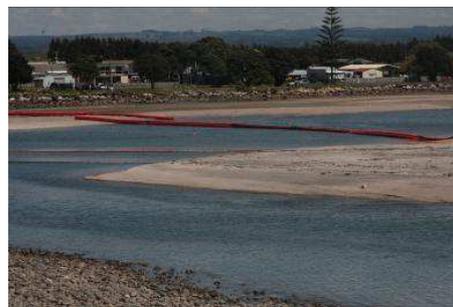
Protection par barrages flottants de sites en arrière dunes (Source : Cedre)

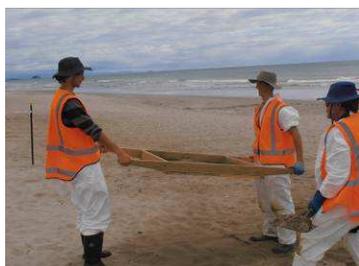
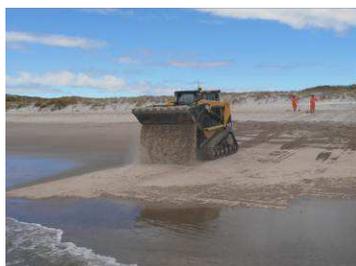
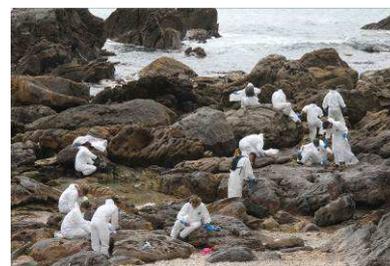
Nettoyage fin : volontaires affectés au micro-criblage du sable (**gauche**) ; descente de sable en zone de déferlement pour *surfwashing* fin (**centre**) ; grattage manuel des souillures sur roche (**droite**) (Source : MNZ).

Sur les plages, la récupération de micro-boulettes résiduelles et parfois enfouies a, localement, nécessité des opérations de criblage fin (tamis, éventuellement mini-cribleuses) ou de *surfwashing* (ne nécessitant pas de récupération par filets absorbants). Sur les roches, la collecte par grattage des hydrocarbures a été complétée lorsque nécessaire d'un rinçage par jets d'eau en moyenne pression.

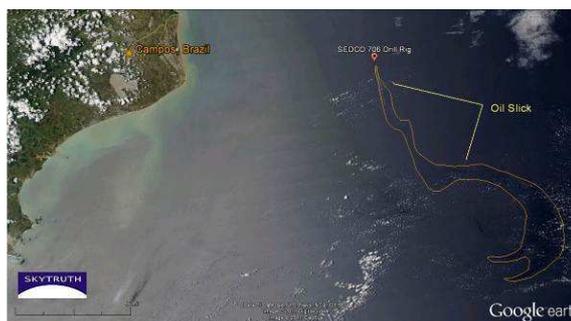
12 nov. 2011 : Image satellite (MODIS/Aqua) et interprétation visuelle de l'extension de la pollution de surface (Source : <http://blog.skytruth.org>)

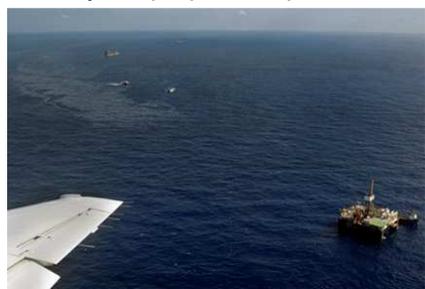
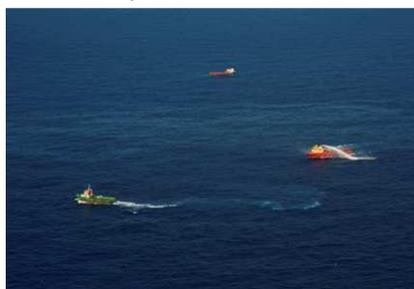
19/11 : reconnaissance aérienne des remontées résiduelles de brut (gauche) ; moyens en mer (brassage par jets d'eau) (droite) (Source : *Chevron*)

Chevron a indiqué avoir appliqué des « méthodes approuvées par le gouvernement brésilien », en particulier de la récupération et de la dispersion mécanique par brassage, à l'exclusion de tout épandage de dispersants chimiques.

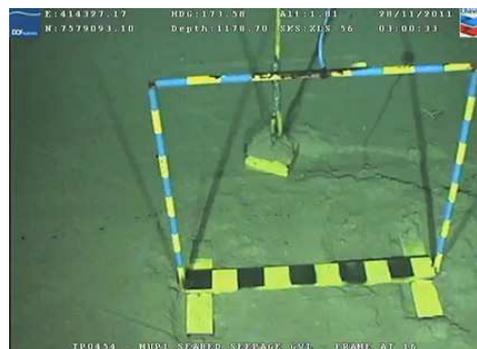
Suivi vidéo des suintements intermittents (gouttes de pétrole) par 1 200 m de profondeur (Source : Chevron)

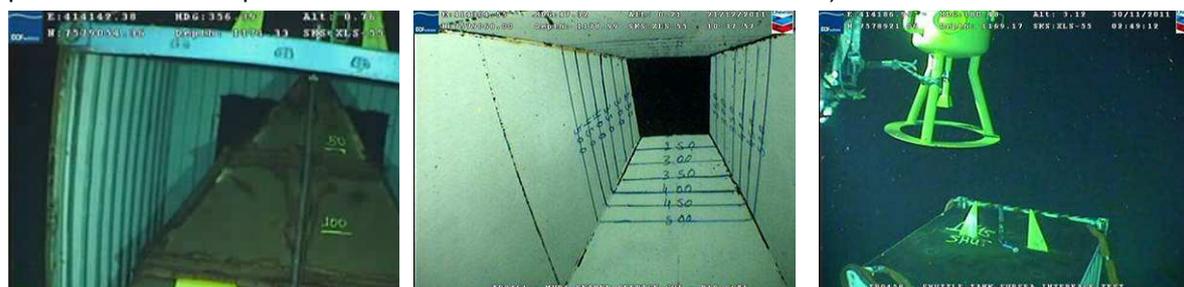
Gauche : Vue en coupe d'une chambre en acier posée sur les suintements, abritant une structure en « pyramide » ; **Centre** : Vue des gouttelettes remontant, par gravité, la « pyramide » disposée à l'intérieur de la chambre en acier ; **Droite** : Pose du réservoir « shuttle tank » sur la chambre en acier (Source : Chevron)

Sur le fond, des mesures visant à récupérer les remontées intermittentes de gouttes de pétrole brut, au niveau des fissures, ont été mises en œuvre début décembre.

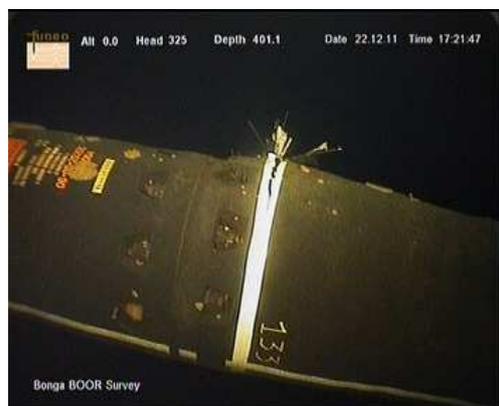
Vue sous marine de la brèche dans le flexible de chargement (Source : SNEPCo)

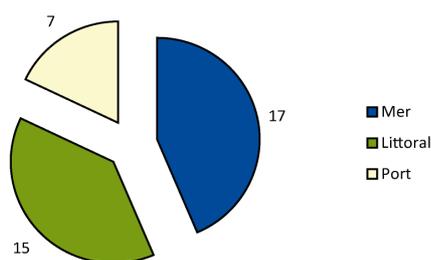
Figure 1

Nombre de déversements par domaine

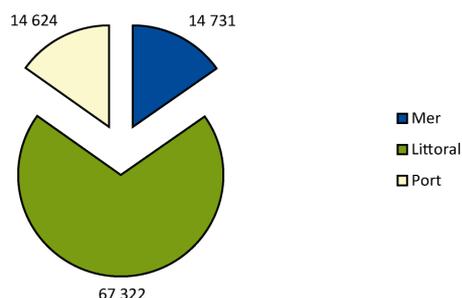
Figure 2

Quantités déversées (tonnes) par domaine

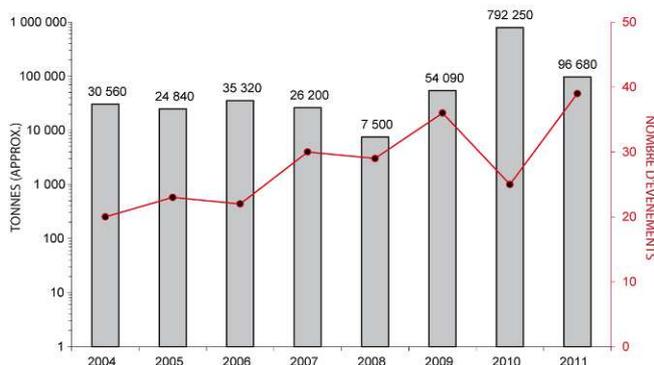
Figure 3

Pollutions accidentelles (≥ 10 tonnes approx.) en eaux marines, portuaires ou littorales dans le monde
Quantités annuelles (tonnes) recensées par le Cedre entre 2004 et 2011

Cette estimation est globalement supérieure à celles obtenues selon la même approche depuis 2004 (fig. 3), exception faite de l'année 2010 dont le bilan était essentiellement dominé par la pollution majeure consécutive de l'accident de la plateforme *Deepwater Horizon* (Cf. LTML n°29-30), ceci pour un nombre d'évènements recensés du même ordre de grandeur (vingtaine à trentaine ; Cf. fig. 3).

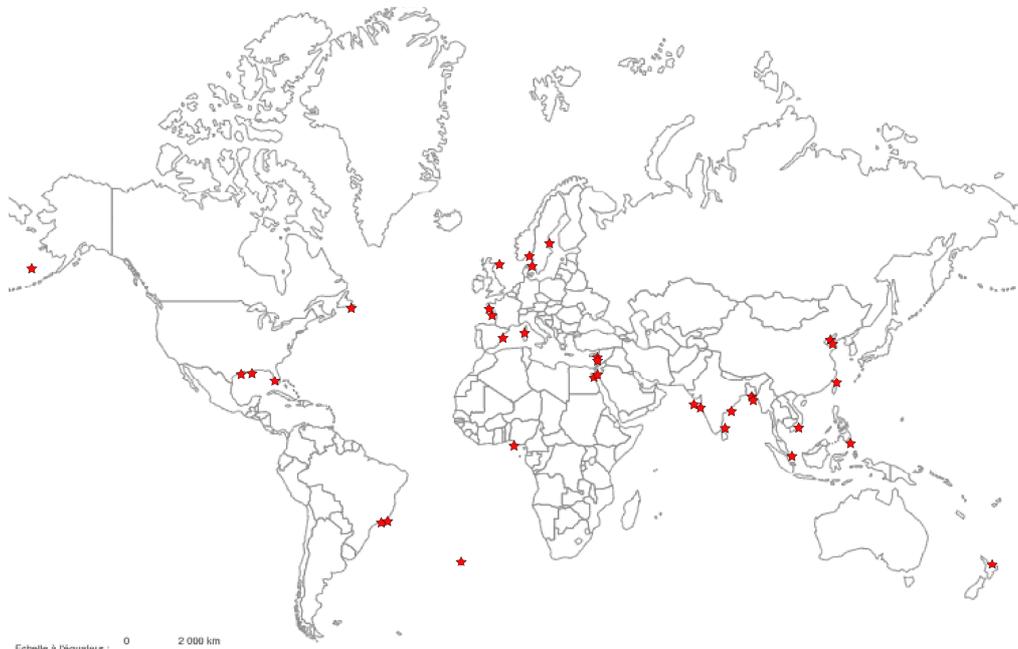
Figure 4. Localisation des déversements accidentels d'hydrocarbures et de substances dangereuses (≥ 10 tonnes environ) survenus en mer et sur le littoral en 2011 et recensés par le Cedre.

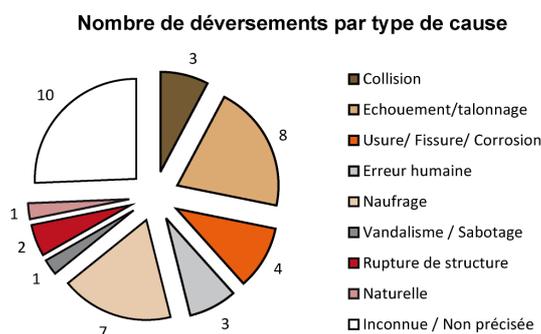
Figure 5

L'analyse de la distribution des pollutions par types de cause met en évidence une fréquence élevée (26 %) de cas dont la cause n'est **pas connue ou non précisée** (fig. 5), la moitié ayant concerné des installations pétrolières offshore. Bien que leur contribution au volume total soit faible (2 % ; fig. 6), cette imprécision, s'ajoutant au caractère lacunaire de certaines informations sur les volumes impliqués, doit être gardée à l'esprit pour pondérer la présente analyse.

Les événements les plus fréquemment rapportés sont les **échouements et talonnages** de navires, en cause dans 20 % des incidents (fig. 5) ; ils constituent en outre la contribution majoritaire (70 %) au volume déversé en 2011 (fig. 6). Les plus notables ont été ceux du vraquier *Oliva* (archipel de Tristan da Cunha en mars¹⁹) ou du porte-conteneurs *Rena* (Cf. rubrique **Accidents**).

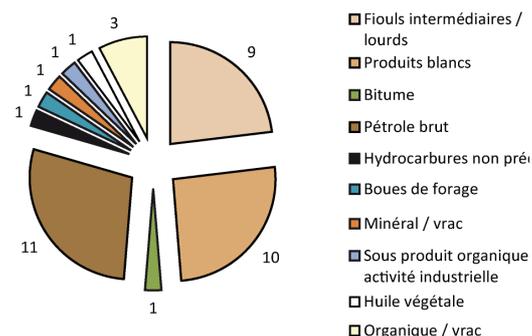
Figure 7

Nombre de déversements par type de produit impliqué

Bien que ne comptant que 3 occurrences (soit environ 8 % des événements; fig. 7), les déversements de **matières organiques en vrac** représentent la contribution la plus élevée (environ 80 %) au bilan annuel (avec près de 80 000 tonnes déversées ; fig. 8). Il s'est agi de pertes de cargaisons alimentaires, à raison de dizaines de milliers de tonnes et dont on retiendra celles consécutives des accidents, respectivement, du *Hyang Ro Bong* (riz) et de l'*Oliva* (graines de soja) (Cf. LTML n°33).

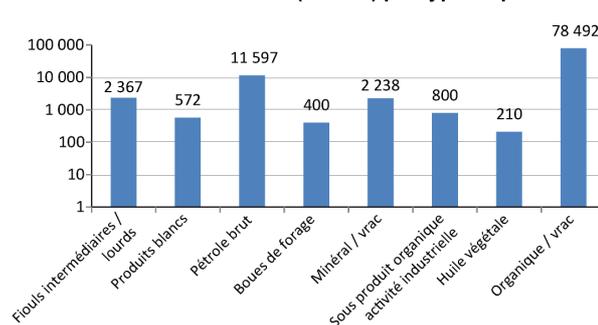
Figure 8

Quantités déversées (tonnes) par type de produit

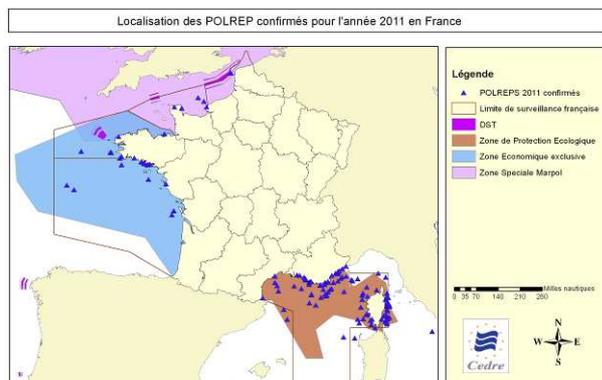
Localisation des POLREPs confirmés en 2011 en France
(Source : Cedre)

- une distribution majoritaire des POLREPs en façade méditerranéenne, où ont été émis 75 % des rapports de 2011 ;
- à l'instar des années précédentes, les hydrocarbures constituent la catégorie de polluants la plus fréquente avec une présence confirmée dans 58 % des POLREPs ;
- en 2011 encore, l'origine des rejets n'est établie que pour 15 % des POLREPs confirmés.

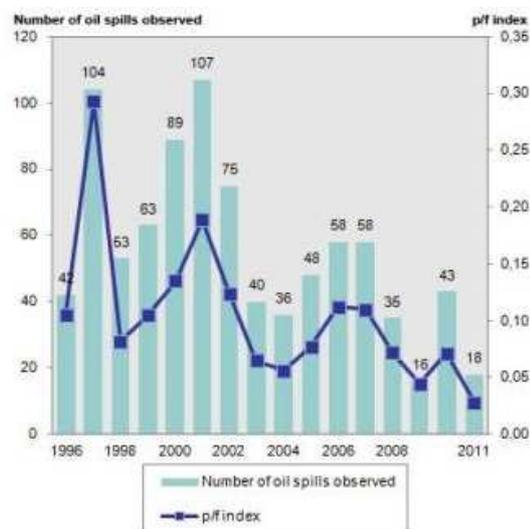
Nombre de rejets d'hydrocarbures détectés par les aéronefs finlandais (histogramme), et taux de détection (courbe), entre 1996 et 2011 (source : <http://www.helcom.fi>)

Ces résultats, selon *FBG*, sont satisfaisants en cela qu'ils suggèrent le caractère effectivement dissuasif du renforcement national de la surveillance aérienne, d'une part, en conjonction avec des services européens tels que le réseau *CleanSeaNet* de l'AESM (Agence Européenne de Sécurité

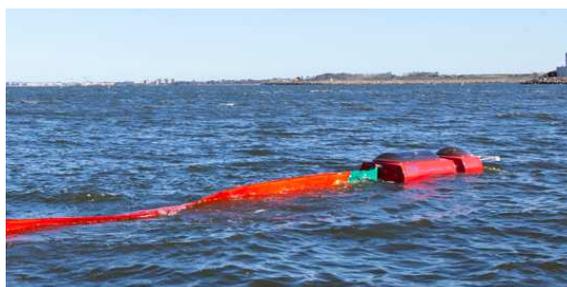
Vue de l'ASV tractant un barrage barrière permanent (Source : Copenhagen Malmö Port)

L'engin, autopropulsé par un moteur électrique (poussée de 200 kg) et dépourvu de pilote, est censé être mis à l'eau automatiquement en cas d'alerte et assurer le déploiement d'un barrage flottant (de type permanent, assez léger), en déroulant ce dernier depuis son point de stockage -sur touret- et en allant lui-même s'arrimer sur une structure portuaire pré-établie. L'ASV peut être radiocommandé en direct, ou ses trajets préalablement programmés. La navigation de l'engin est assurée via un système GPS.
