**CENTRE DE DOCUMENTATION DE RECHERCHE ET D'EXPERIMENTATIONS
SUR LES POLLUTIONS ACCIDENTELLES DES EAUX**

Lettre Technique Mer- Littoral n°42-43

2015-2 & 2016-1

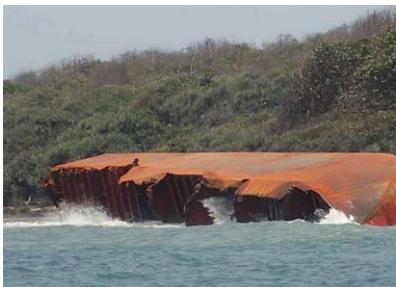
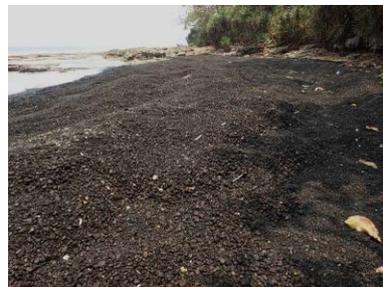
Gauche : Vue de la barge *Finacia 32*, renversée sur le littoral ; *Droite* : secteur de l'estran avec accumulation importante de charbon (Source : ITOFF)

Le 1^{er} septembre 2015, la barge non motorisée *Finacia 32*, alors chargée d'environ 7 520 tonnes de charbon bitumineux¹, s'échouait sur le littoral de la péninsule d'Ujung Kutonas, dans le sud-ouest de Java (Indonésie), s'y renversant et déversant sa cargaison par conditions de tempête.

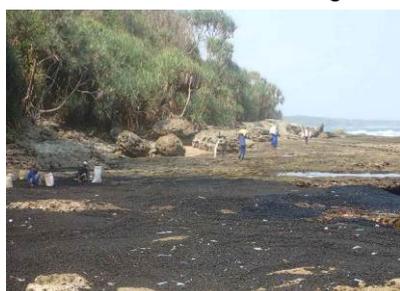
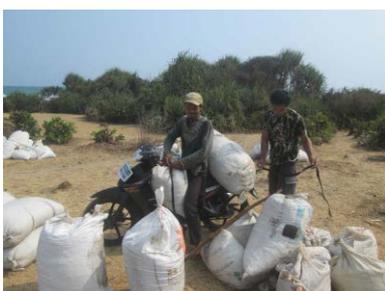
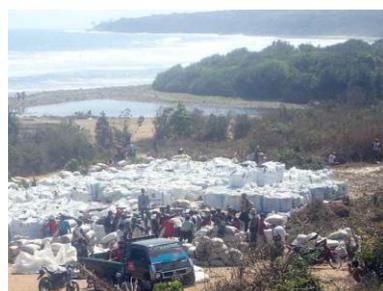
Gauche : Recupération manuelle du charbon et évacuation en sacs ; *Centre* : transfert des sacs vers le stockage primaire via de petits engins à 2 roues ; *Droite* : Vue du stockage primaire, 1 mois et demi après l'accident, dont il est prévu d'évacuer le charbon en big bags par camionnettes (Source : ITOFF)

La récupération d'une partie du charbon a été effectuée manuellement, initialement par les personnels du propriétaire de la barge puis sous coordination d'une société locale mandatée par l'armateur à cet effet, qui mobilise également l'expertise technique de l'*ITOPF*, et moyennant le recours à des riverains rémunérés. Durant cette phase, on retiendra comment le charbon collecté était transféré depuis les chantiers vers 2 sites successifs de stockage, respectivement distants de 2-3 km et 7 km environ du fait d'accès limités aux zones de travail nécessitant un transfert en sacs par de petits véhicules (2 roues) vers le premier site, puis par camionnettes vers le second. On notera aussi la mise en place de bâches sur les *big bags* afin de prévenir les risques potentiels de lixiviation et de lessivage (de même que d'auto-combustion) du charbon en cas de précipitations.

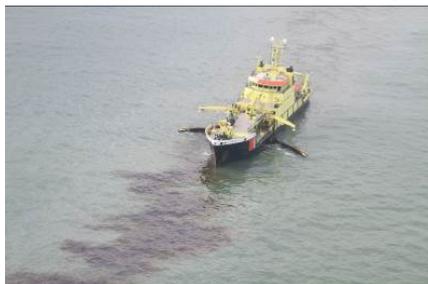
Récupération en mer des hydrocarbures flottants par le navire spécialisé Arca (Source : DG Environnement Belge)

La Belgique sollicite alors l'aide des Pays Bas, qui mobilise le navire antipollution Arca (disposant notamment de 2 *sweeping arms*, d'un séparateur et d'une capacité de stockage de 1 000 m³) et la drague *Interballast I*, bientôt rejoints par le navire de service *Hebo-Cat 7*³ (ces deux derniers étant chacun équipés d'un *sweeping-arm*).

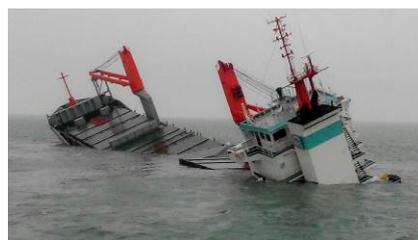
Le Flinterstar échoué sur un haut fond sableux suite à la collision du 6 octobre 2015 (source : <http://www.mil.be/>)

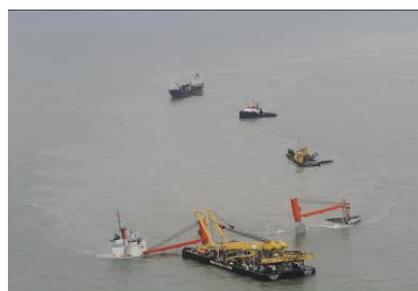
Navires antipollution néerlandais en stand-by (*Interballast I* et *Hebo-Cat 7*) durant les opérations d'allègement par les moyens de la société *Multraship* (Source : DG Environnement Belge)

Ces opérations d'allègement ont été rendues difficiles par les forts courants de marée qui limitent le travail des plongeurs, et devront être interrompues à plusieurs reprises en raison de conditions météo océaniques défavorables. Le pompage s'achève trois semaines après l'accident (sur un bilan de 400 m³ d'hydrocarbures pompés du navire et dont, après décantation, 350 seront remis sur le marché).

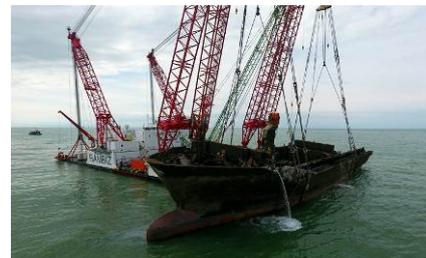
27/06/2016 : Le navire Rambiz et ses deux grues, relevant la partie avant du *Flinterstar* (Source : Scaldis/DEME Group)

Une lourde opération en ce sens est préparée par un consortium de 4 sociétés de sauvetage (*Scaldis SMC, Dredging international, Herbosch-Kiere et Jan De Nul*), et durera toute la période estivale suivante : les deux parties de l'épave sont tour à tour sorties de l'eau et transportées par voie maritime vers le port de Gand, où elles sont livrées, ainsi que la cargaison de pièces métalliques, à un chantier de démolition agréé pour la récupération et la valorisation des métaux.

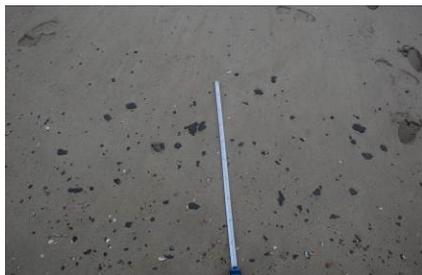
Arrivages de boulettes (de 1 à 5 cm) éparses sur la plage de Blankenberge (Belgique) (Source : DG Environnement Belge)

Conformément aux prévisions des modèles de dérives, réalisées quotidiennement par les autorités belges et par Météo-France (modèle MOTHY), de petits arrivages très limités de micro-boulettes éparses sont observés en quelques sites du littoral. Au gré des changements d'orientation des vents et des marées, les côtes néerlandaises (péninsule de Walcheren) et belges sont touchées (légers dépôts sur 4 km entre Ostende et Knokke-Le-Zoute, qui donneront lieu à des opérations de ramassage manuel), ainsi que les côtes septentrionales françaises (quelques centaines de mètres de plages ponctuellement affectés, à la mi-octobre, par des micro-boulettes éparses dans le secteur de Dunkerque et de Oye-Plage)⁴. A noter qu'à titre préventif, une digue de sable a été édifée pour protéger la réserve naturelle du Zwin (Belgique et Pays-Bas) ; en France, la Préfecture du Nord lance des reconnaissances systématiques du littoral de Gravelines à la frontière belge (Bray-Dunes) qui ne mettent pas en évidence d'autres arrivages.

Le Cedre a été sollicité par l'UGMM (Belgique)⁵, d'une part, pour réaliser des analyses visant à caractériser des échantillons de fioul, et par la Préfecture du Nord, d'autre part, pour confirmer la similitude entre les boulettes récoltées sur ses côtes et le fioul des soutes du *Flinterstar*.

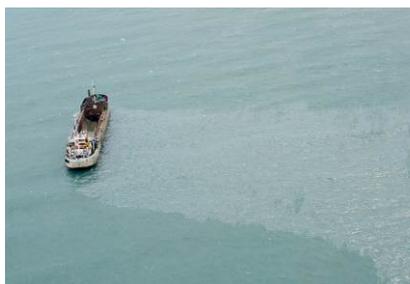
15/10, t+3heures : Vue aérienne de la fuite de gazole à partir du chaland Nijptangh (proximité du petit port des Flamands) (Source : Marine Nationale)

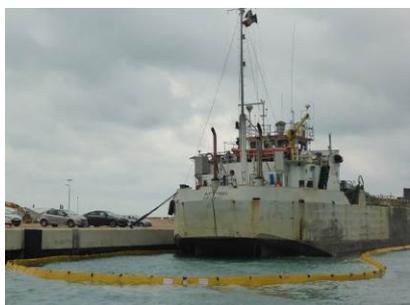
Dispositif de confinement par barrages autour du chaland *Nijptangh*, à quai pour allègement (Source : Cedre)

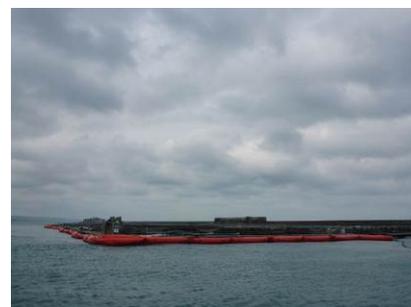
Barrages flottants déployés par la Marine Nationale en protection des cages flottantes de la ferme aquacole (Source : Cedre)

En termes de réponse antipollution, des actions de protection des sites sensibles proches s'avèrent nécessaires, notamment avec la pose de barrages flottants (doublés d'un rideau de boudins absorbants) autour d'une exploitation salmonicole jouxtant le site de l'accident, et l'arrêt préventif des prises d'eau du parc de la Cité de la Mer.

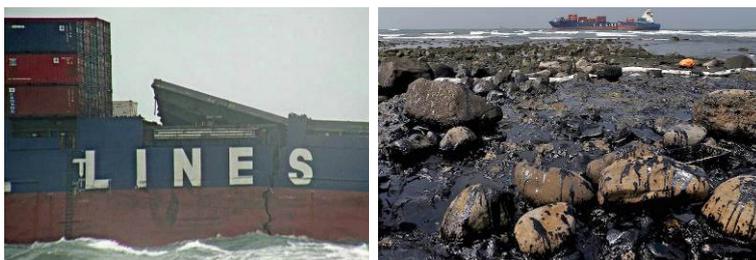
Vue de la structure du *TS Taipei*, fissurée verticalement le 25/3/2016 ; Arrivages de fioul lourd sur les estrans rocheux distants de 300 m environ de l'épave (Source : Taiwan Environmental Protection Agency)

Dès le 25 mars, ces fuites de fioul lourd observées à partir de l'épave fissurée, causaient la souillure quasi immédiate du littoral proche sur environ 2 km, avant que les arrivages ne se produisent, de façon plus ou moins intense, au sein d'un linéaire de 20 à 25 km au cours des 2 semaines suivantes.

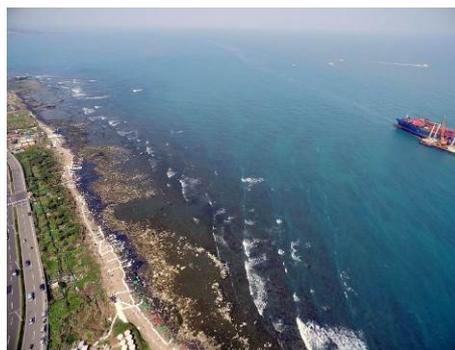
Fin mars : Vue aérienne de l'épave du *TS Taipei* et du littoral -proche et exposé- en cours de nettoyage (Source : Taiwan Environmental Protection Agency)

Le nettoyage du littoral a été achevé au bout de 2 mois (10 mai), affichant le bilan, selon la *TEPA*, de près de 130 tonnes de solides pollués et collectés et de 60 m³ d'hydrocarbures récupérés dans l'environnement littoral (fioul flottant et arrivages sur l'estran compris). Dans le navire, les volumes pompés ont été estimés à 295 m³ d'IFO 380 et à 24 m³ de gazole marin. Durant ces opérations, des barrages flottants avaient été disposés en protection des prises d'eau d'une centrale nucléaire proche du site de l'accident.

Après enlèvement par grues de la cargaison en pontée et en soutes, les parties arrière et avant du *TS Taipei* ont été remorquées respectivement fin juillet et début août 2016 (chantier *Smit Salvage*), pour démantèlement.

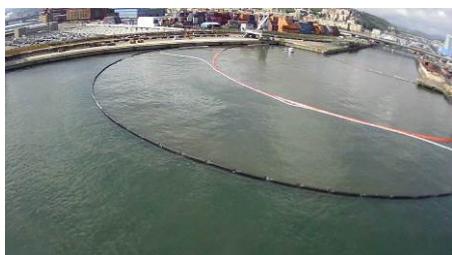
Vue à partir d'un aérostat Hawk Owl déployé par la société Castalia : rideaux de barrages en travers de la Polcevera se jetant dans le port de Gênes (Source : Castalia Consorzio Stabile S.C.p.A.)

A Gênes, des mesures sont prises pour essayer de limiter l'extension de la pollution dans les eaux portuaires et, au-delà, dans celles du Golfe : des rideaux successifs de barrages sont posés sur le cours d'eau au plus près de la source du déversement, d'une part, et dans le port pour tenter d'y confiner et récupérer le pétrole, d'autre part ; au niveau de l'estuaire de la Polcevera, des barrières filtrantes (talus busés) sont aussi édifiées, qui céderont dans la nuit du 22 au 23 avril sous l'effet des courants et de fortes pluies.

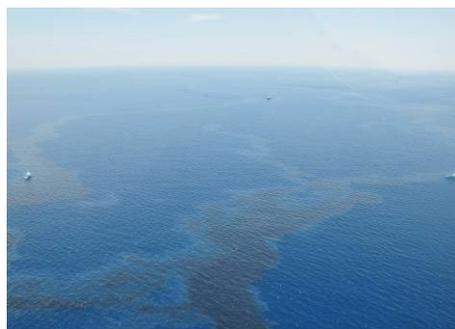
Vue aérienne de 3 navires en cours d'opérations de confinement/récupération mécanique en mer le 14 mai 2016 (Source : *USCG/Marine Safety Unit Morgan City*)

Les opérations seront conclues 4 jours après le déversement, en l'absence à ce stade d'épaisseurs récupérables de pétrole, sur un bilan de récupération de 320 m³ d'un mélange eau/hydrocarbures.

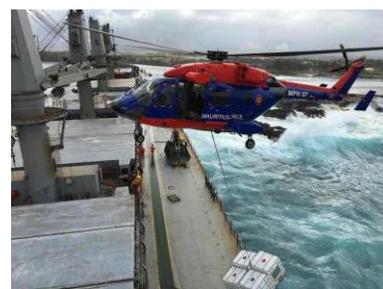
Acheminement par hélicoptère (*MPF*) des moyens nécessaires au pompage des soutes (Source : Five Oceans Salvage)

Les préparatifs des opérations de pompage (incluant l'acheminement à bord du matériel *ad hoc* par les hélicoptères des Forces de Police Mauriciennes -*MPF*) ont été initiés dès le lendemain de l'accident, dans le cadre d'un plan de sauvetage prévoyant, à terme, le renflouement du cargo et son remorquage. Le carburant pompé était stocké dans des conteneurs (type *IBC*¹¹ de capacité 1 m³) installés en pontée, progressivement évacués par hélicoptères avant transfert à terre en citernes routières à destination d'un site local de raffinage¹². Durant ces opérations, ponctuellement interrompues lors d'épisodes de dégradation des conditions météorologiques, l'*Ionian Sea* de *FOS* (basé à Port-Louis) restait sur zone, une remorque passée sur le vraquier pour en anticiper d'éventuels déplacement/déstabilisation.

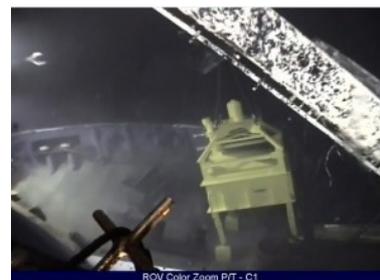
Mise en place des dispositifs d'allègement des soutes du *Oleg Naydenov* (Source : *Ardentia Marine*)

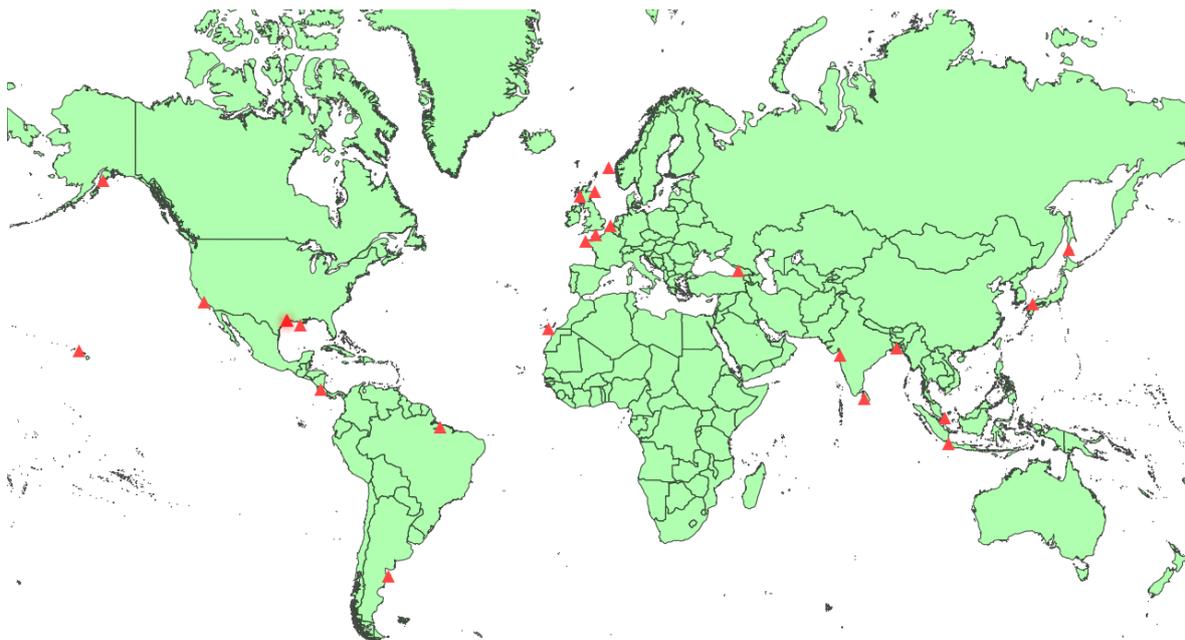
Figure 4. Localisation des principaux déversements accidentels (≥ 10 t.) d'hydrocarbures et de substances dangereuses survenus en mer et sur le littoral en 2015 et recensés par le Cedre.

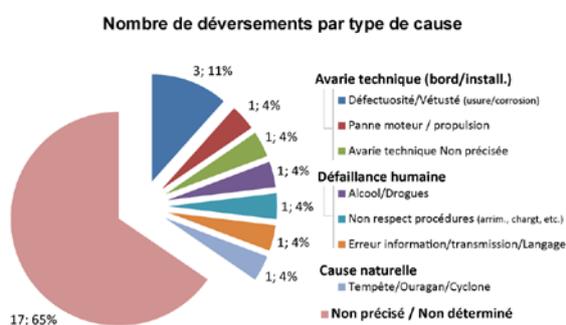
Figure 7

L'analyse des causes montre que, dans deux tiers des cas (>60 %) environ, celles-ci sont **indéterminées ou non précisées** (fig. 7). En plus d'être prévalente, cette catégorie de causes est de très loin la principale contributrice (>90 %) au bilan déversé (fig.8). On notera cependant que cette contribution est en majeure partie assignable à la collision du pétrolier *Alyarmouk*³⁰ et à l'échouement du vraquier *Finacia 32* (Cf. supra), évènements dont les causes ne sont pas communiquées dans nos sources d'information.

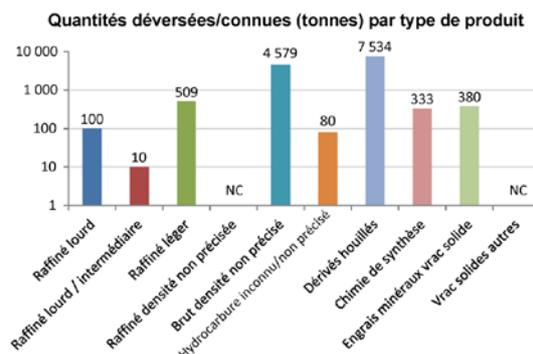
Figure 10

En termes de quantités déversées, on note la contribution majoritaire des **dérivés houillés** au bilan 2015 (fig. 10), correspondant essentiellement à la cargaison de charbon bitumineux échappée du *Finacia 32*, barge échouée sur le littoral indonésien au mois de septembre 2015 (Cf. supra).

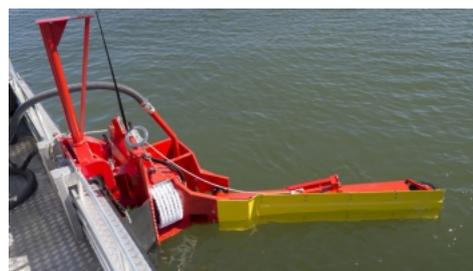
Le dispositif, relativement léger (les divers éléments totalisent 106 kg) peut être installé à couple d'une petite embarcation (dès 5 mètres de longueur environ) sans nécessiter de moyens de levage ni d'outillage spécifique, pour une application en milieux portuaires, en cours d'eau, etc.

Le bras récupérateur *MiniBagger* (Source : *SeaHow*)

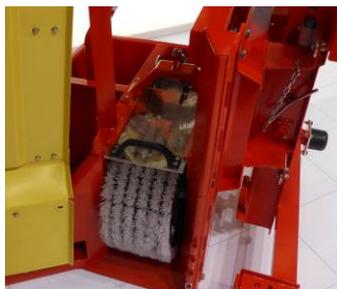
Vue du récupérateur oléophile à brosses rotatives à la base du bras récupérateur
(Source : Cedre)
