**CENTRE DE DOCUMENTATION DE RECHERCHE ET
D'EXPERIMENTATIONS SUR LES POLLUTIONS ACCIDENTELLES DES
EAUX**

**Lettre Technique Eaux Intérieures n°8
LTEI 2007 - 1**

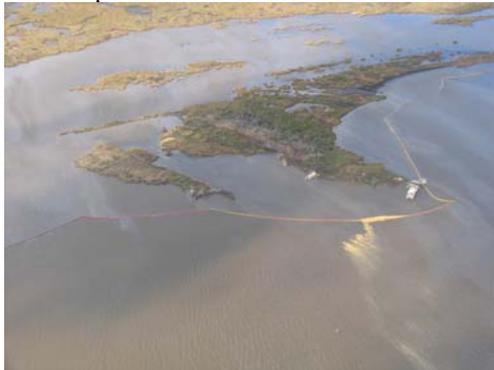
Remobilisation du brut échoué : irisations et échappement du produit (traînées jaunâtres) en fond de dispositif de confinement (Source : NOAA)

Au niveau des berges, un phénomène de remobilisation du brut échoué sur des banquettes vaseuses a été observé, sous l'action conjuguée de vents de 30 à 40 km.h⁻¹ et d'une élévation du niveau des eaux, entraînant la formation de nappes d'irisations que les barrages flottants n'ont pu confiner.

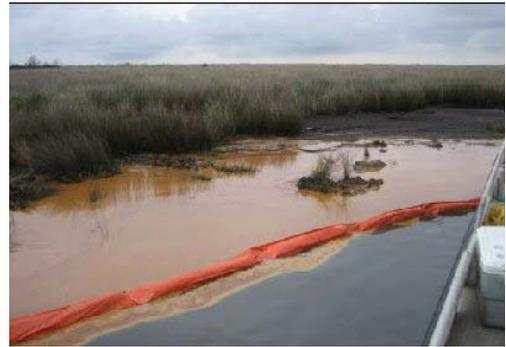
Confinement de nappes libres à proximité des rives (Source : NOAA)

Au final, plus de 4 000 mètres de barrages ont été déployés pour confiner les nappes d'hydrocarbures autour du puits endommagé, tandis que plus de 10 km ont été utilisés pour la protection des rivages exposés.

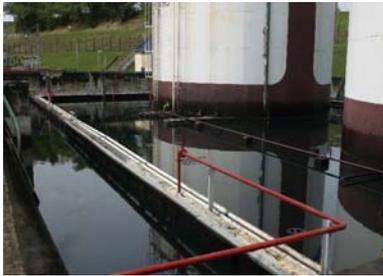
Dans la nuit du 23 avril 2007, suite à des anomalies de fonctionnement des groupes de la centrale d'Owendo (située à proximité de Libreville, au Gabon) ayant entraîné le débordement d'un bac de stockage (gasoil), les opérateurs de la Société d'Énergie et d'Eau du Gabon (SEEG) constatent la présence d'hydrocarbures dans une cuvette de rétention, sur une hauteur d'environ 1,50 m.

Cuvette de rétention de gasoil.

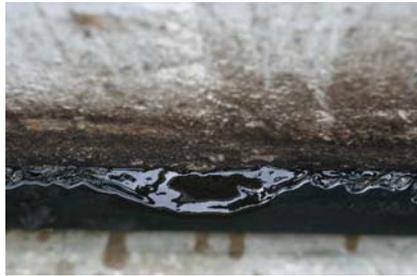
L'étanchéité de cette cuvette n'étant pas assurée, celle-ci a laissé s'échapper un mélange de gasoil, d'une part, et de résidus d'hydrocarbures issus du fonctionnement de la centrale (retour purges *Fuel Oil 350*, huile de vidange des moteurs des groupes, etc.), d'autre part. Faute de capacités de stockage appropriées, ces derniers étaient stockés dans une cuvette de rétention contiguë.

*Fuite de la cuvette de rétention.
(Source photos : Cedre)*

En conclusion, les premières interventions d'urgence ont permis de limiter l'impact du premier déversement d'hydrocarbure et, malgré leurs limites devant une très forte pluviométrie, les barrages busés montés lors de la deuxième phase ont permis de limiter la migration du polluant vers l'aval. Le premier barrage, situé dans le canal des eaux pluviales a été efficace ; son maintien a été décidé dans l'attente d'une remise en état des infrastructures de la centrale (en particulier l'étanchéité des rétentions).

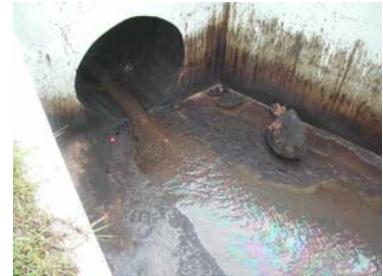
Les hydrocarbures se sont répandus dans le réseau d'eau pluviale de la centrale avant de contaminer les eaux et les rives de la rivière Indongui ainsi que les zones humides adjacentes.

Exutoire de sortie des eaux pluviales du site, chargées en hydrocarbures.

- à partir de l'exutoire des eaux pluviales et le long de la rivière : édifier une succession de barrages busés, permettant de piéger les hydrocarbures flottants tout en maintenant le flux des eaux en sous verse ;

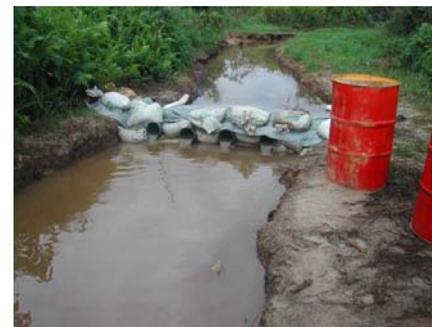
Vue d'un barrage busé (Source : Cedre)

- au point le plus aval des zones impactées : édifier un barrage busé, faucher la végétation (en particulier dans les zones habitables polluées) et dégager le lit de la rivière pour permettre la circulation des nappes stagnantes vers le piège aval ;

Une semaine après l'accident, des précipitations exceptionnelles ont endommagé 2 barrages et submergé celui positionné le plus en aval, entraînant une nouvelle pollution du milieu, qui a touché les zones déjà affectées par le déversement initial. Pour permettre aux barrages de laisser passer un débit d'eau supérieur, les tuyaux d'évacuation ont été doublés sur tous les ouvrages.

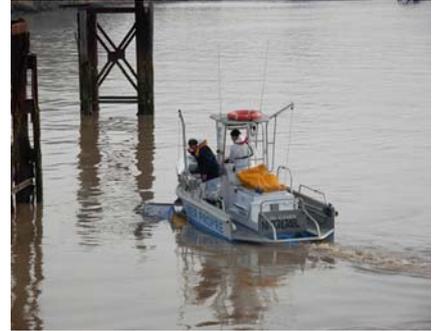
Pose de boudins absorbants sous les appontements (gauche) et récupération dynamique par le Piranha (droite) (Source : Cedre)

La pose de boudins absorbants est effectuée par les lamaneurs, au niveau de tous les appontements de la zone pour récupérer le pétrole dérivant.

Un bateau dépollueur *Piranha* (propriété de la *Lyonnaise des Eaux*) est sur zone le 15 janvier. Son mode de propulsion (turbine) lui permet de naviguer en eaux très peu profondes et de débiter la récupération dynamique des traînées de polluant et des déchets flottants. Son efficacité sera améliorée en garnissant le fond de ses paniers latéraux par des fibres d'absorbant.

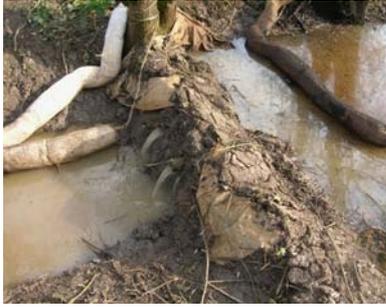
Barrage de fortune (remblai busé) et boudins absorbants (Source : Cedre).

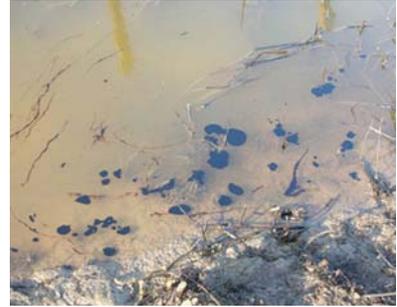
Exemple de relargages de brut à partir des berges (Source : Cedre).
