# Intervention du Nautille sur l'épave du Prestige

## *Nautille operations on the Prestige*

1er décembre 2002 - 15 Février 2003  
24 mai 2003 – 5 juin 2003

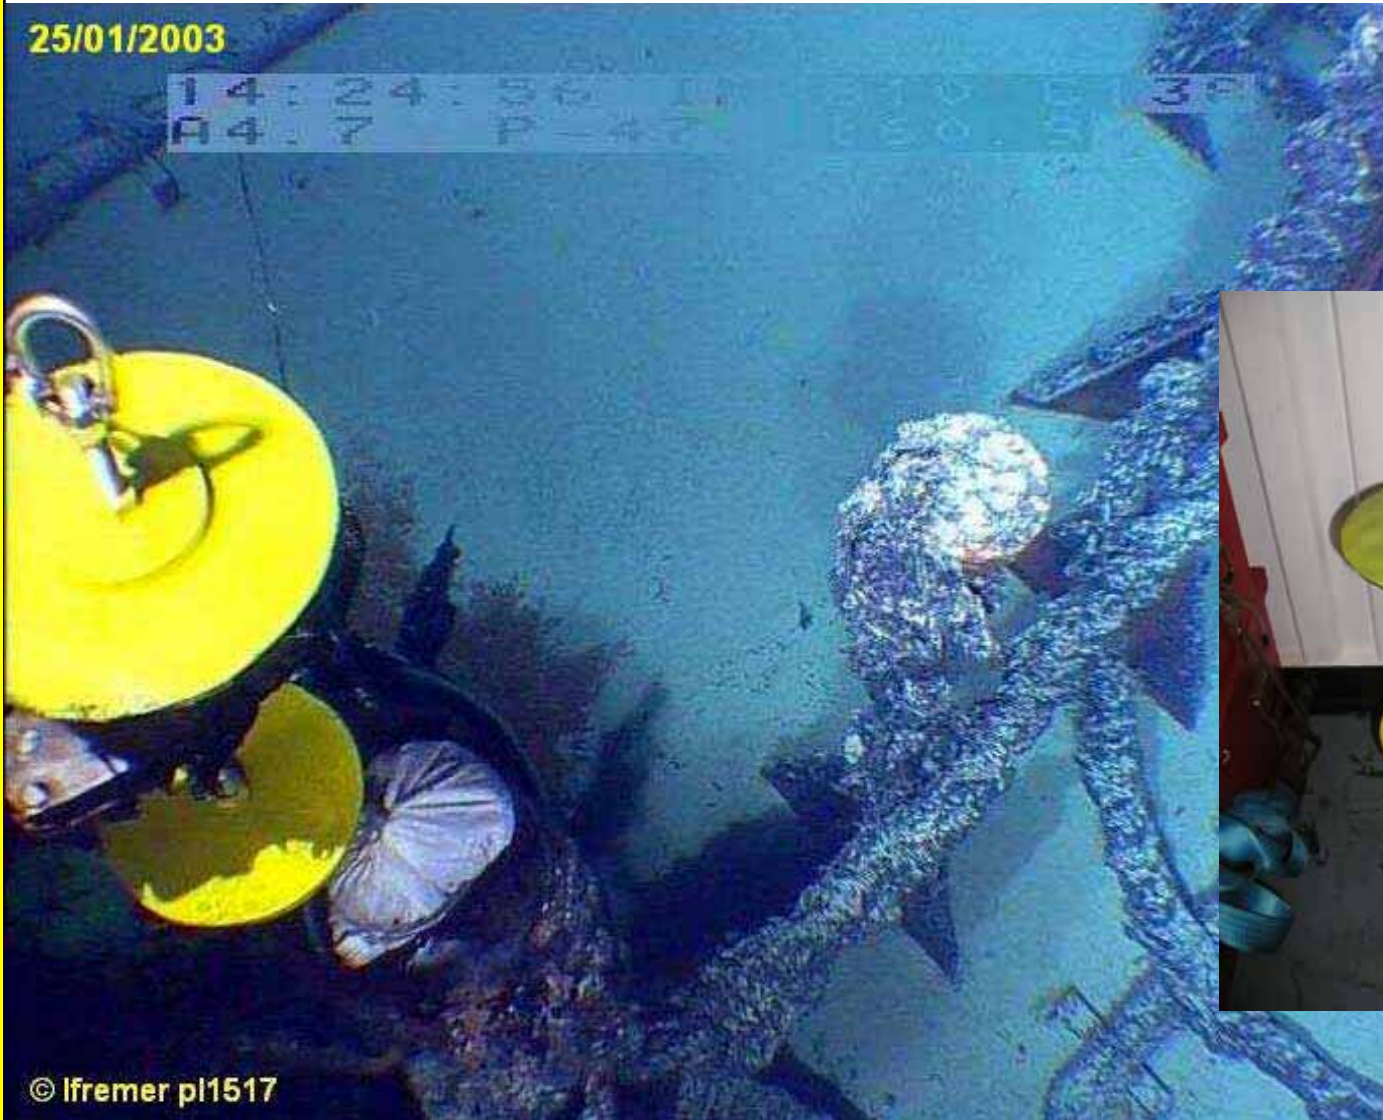
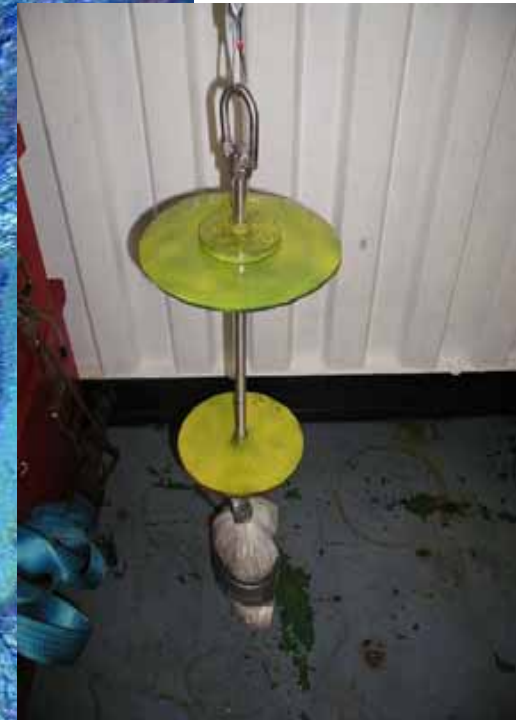
# Outil spécial - *Specific tool*

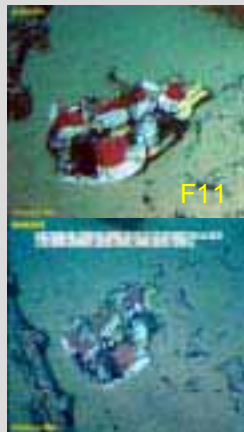
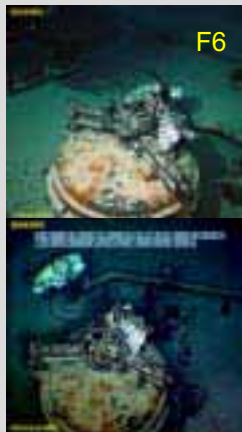
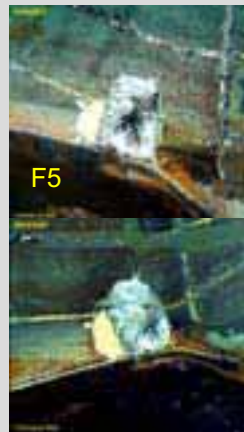
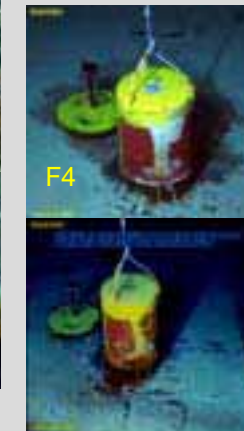
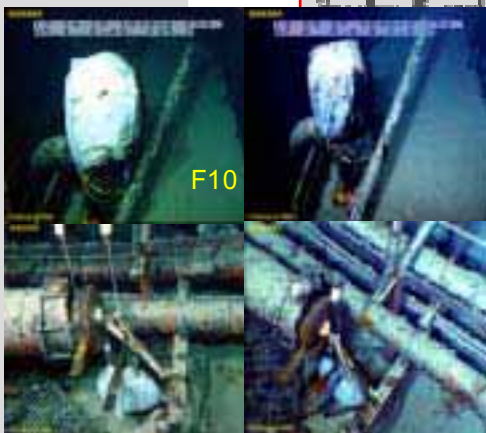
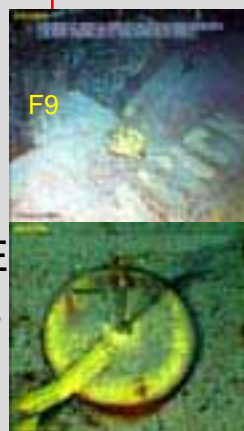
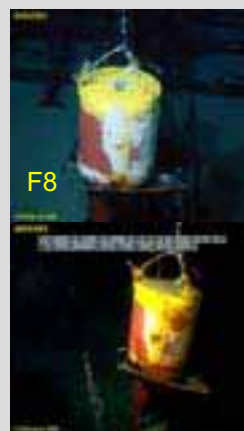
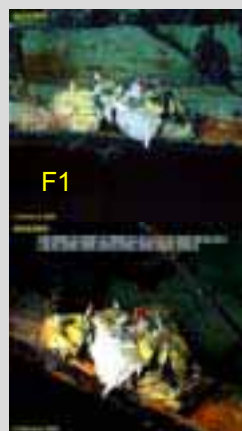
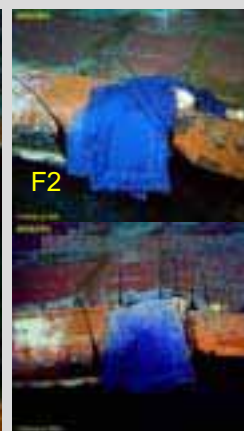
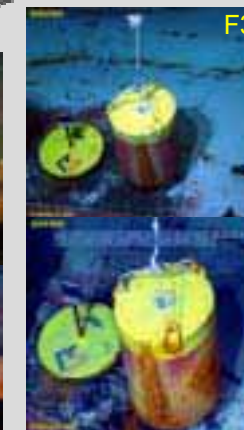
## Contrôle des Obturations Partie avant du PRESTIGE

N°	Description
F1	Trou à plat pont (Ø 20 cm)
F2	Multiples fissures
F3	Bitte d'amarrage (Ø 35 cm)
F4	Bitte d'amarrage (Ø 35 cm)
F5	Trou (Ø 20 cm)
F6	Panneau de cuve
F7	Panneau de cuve
F8	Tuyau (Ø 30 cm)
F9	Trou à plat pont (Ø 35 cm)
F10	Cheminée (Ø85cm H40cm)
F11	Trou à plat pont (Ø 35 cm)

Situation au 14 Février/Situation au 27 Mai 2003

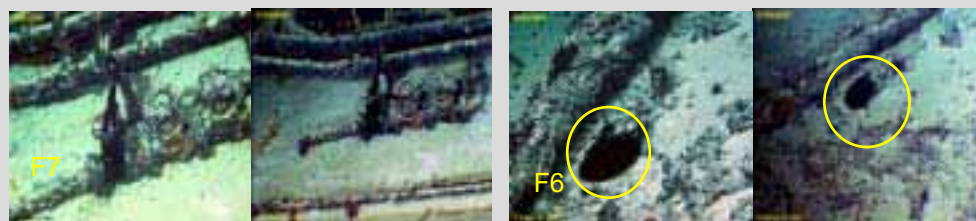
## Contrôle des Obturations

N°	Description
F1	Cheminée de ventilation
F 2.1	Fissures + trou
F 2.2	Trou
F3	Panneau de cuve
F4	Panneau de cuve
F5	Trou à plat pont
F6	Trou à plat pont
F7	Vanne et panneau de cuve
F8	Porte salle des pompes

Situation au 14 Février/Situation au 31 Mai 2003

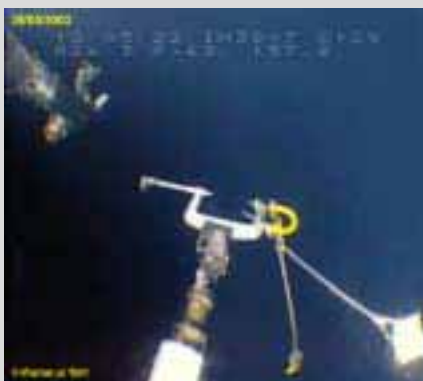
Fixation d'un point d'attache

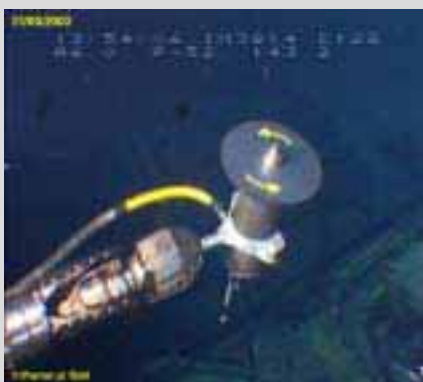
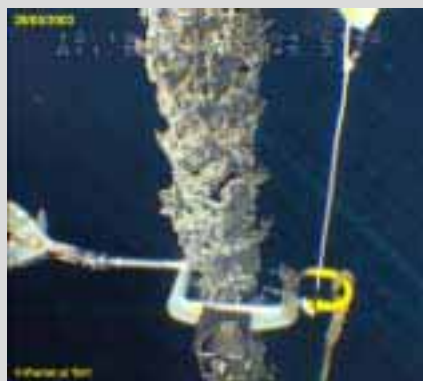
Outils à tronçonner

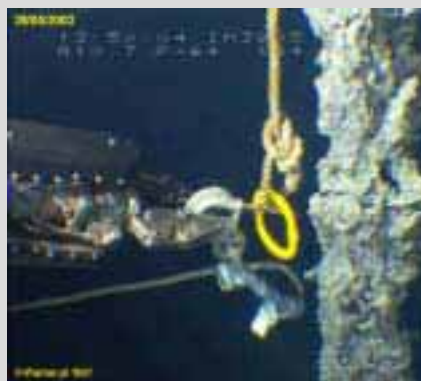
Accrochage d'un transpondeur acoustique

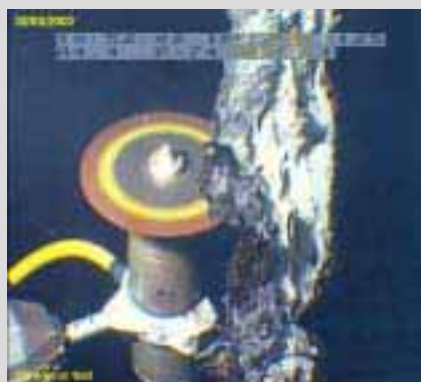
Tronçonnage en cours

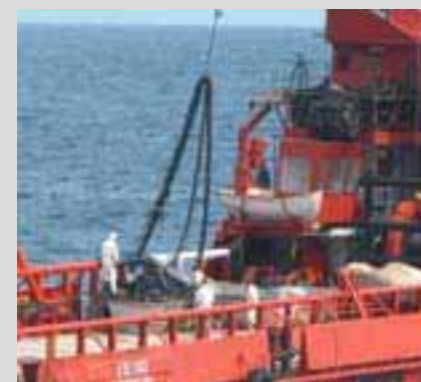
Récupération par le Ria De Vigo
