Expert international
en pollutions accidentelles des eaux

Pollution en mangrove

Journée technique

15 novembre 2018

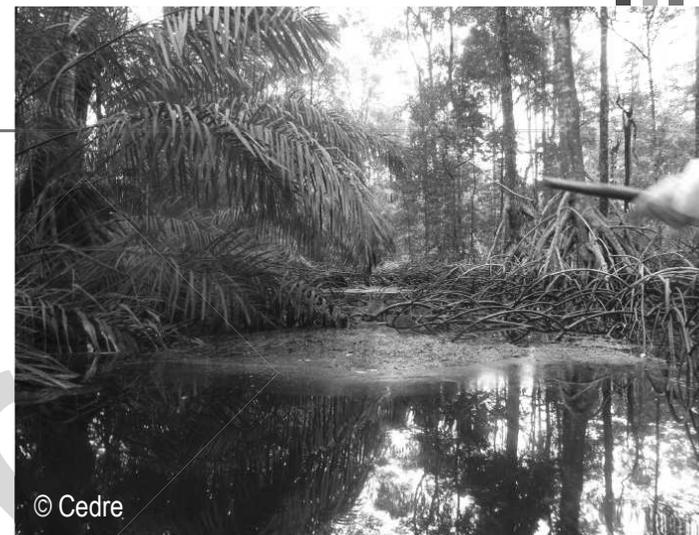
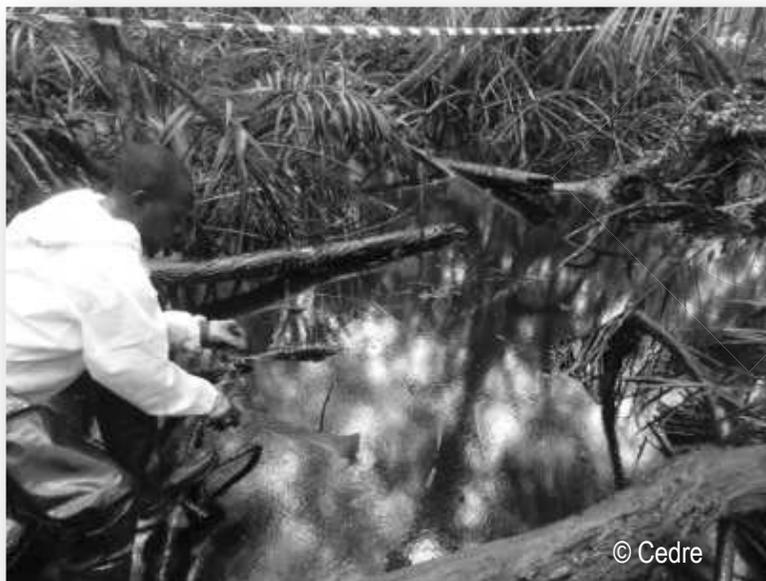
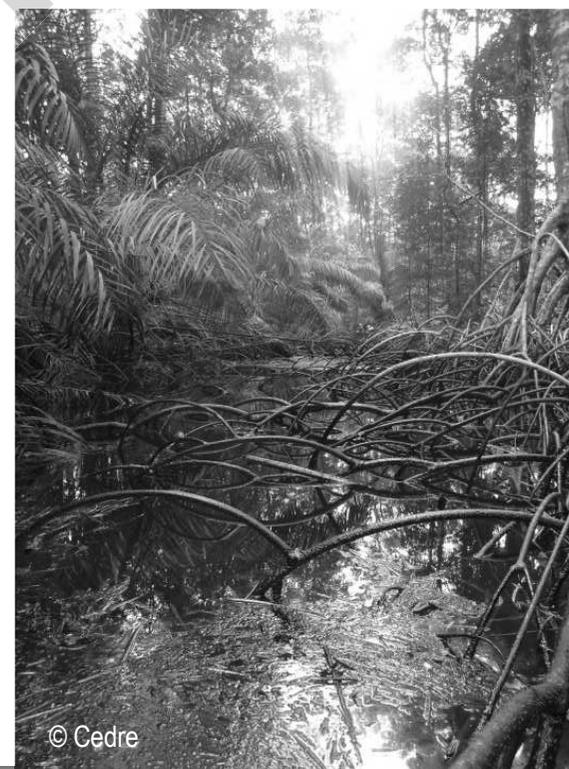
Pollution rivière

Pas d'accès sur les bras secondaires à cause des racines aériennes invasives de *Rizophora*

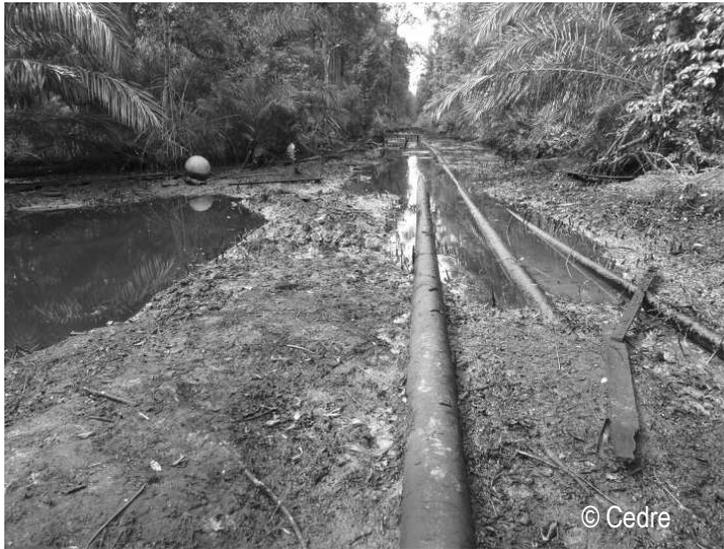
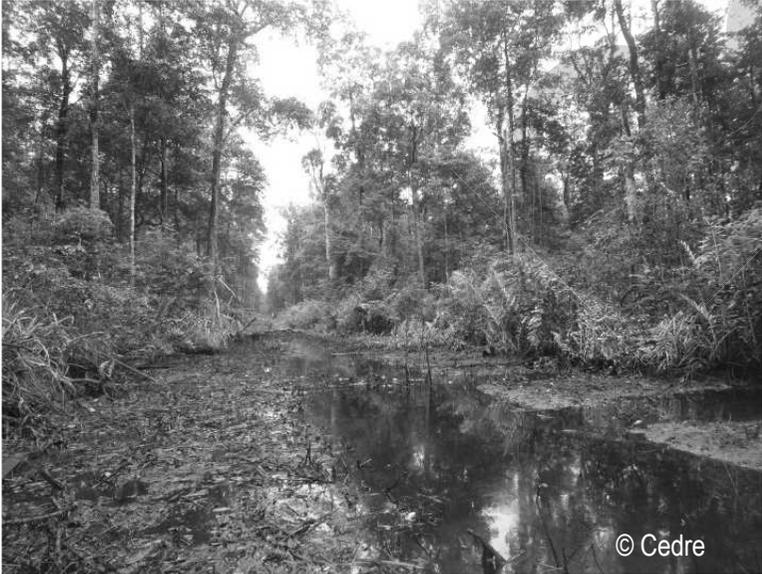
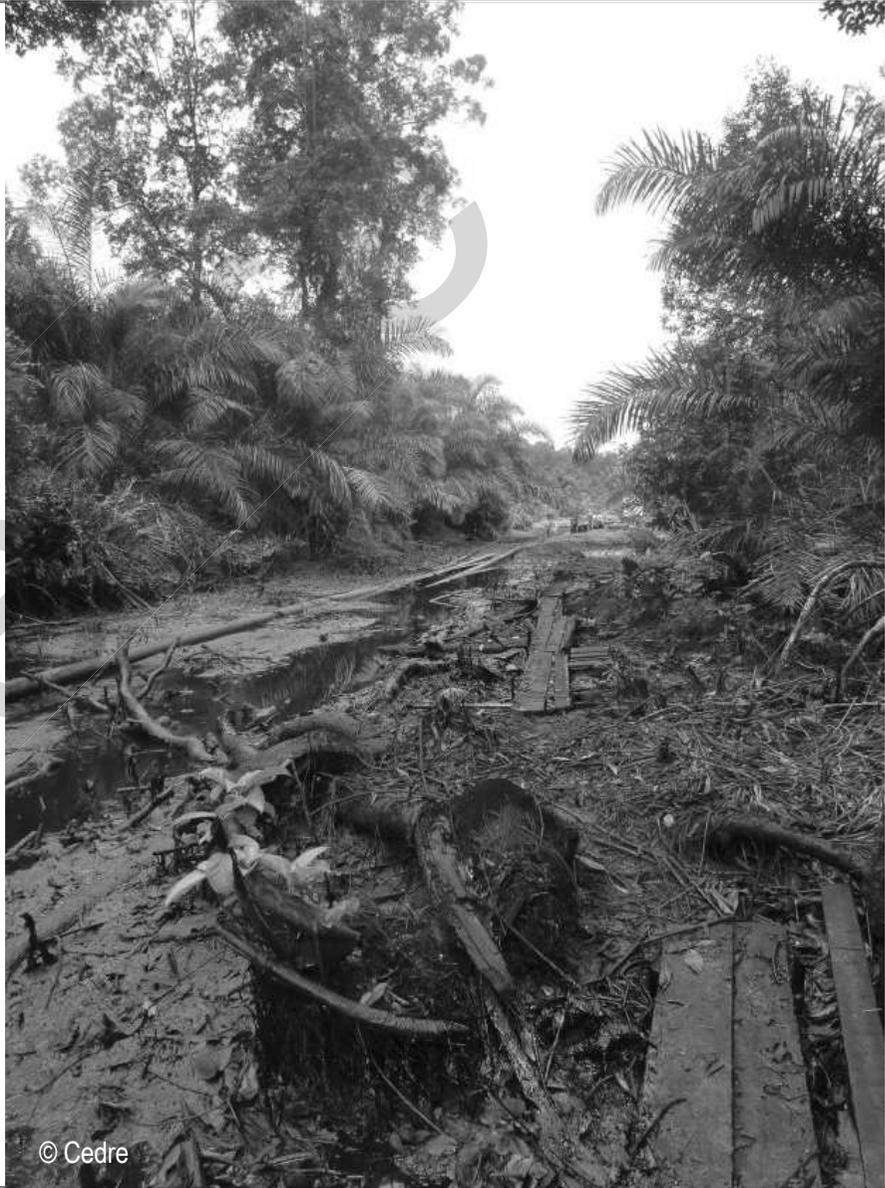
Pollution pipeline

L'Agent de Sécurité se rend sur les lieux pour vérifier l'information et localiser l'origine de la fuite, finalement détectée au niveau du cordon de soudure d'une bride du collecteur 12" à proximité d'un puits. Le piercing est dû à une corrosion interne du pipe.

Nappes piégées par les racines de palétuviers

- Arrêt de la production sur zone (tous les puits)
- Mobilisation d'une équipe pour détecter la fuite et circonscrire la pollution
- Pose d'un collier pour colmater la fuite
- Information par courrier officiel des administrations concernées

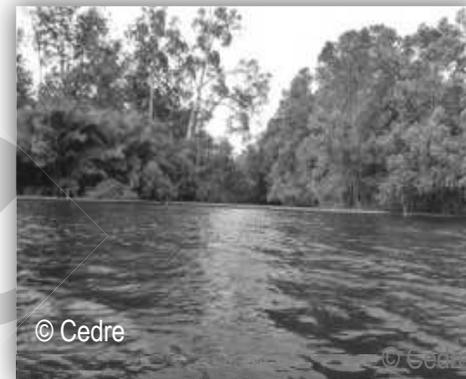
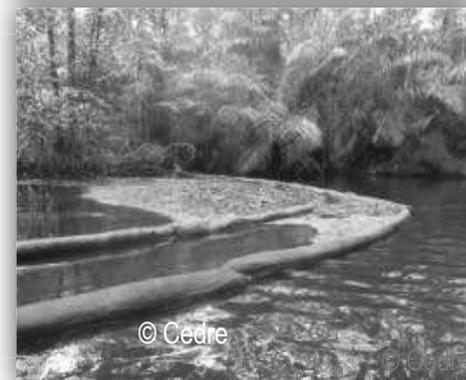
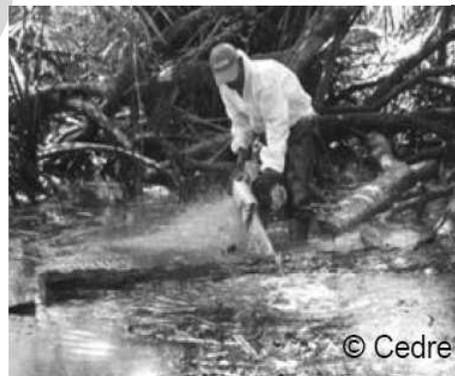
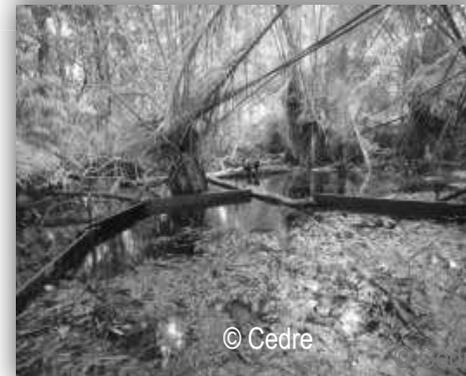
- Flushing
- Souffleurs
- Chalutage à pieds

– Aide au confinement

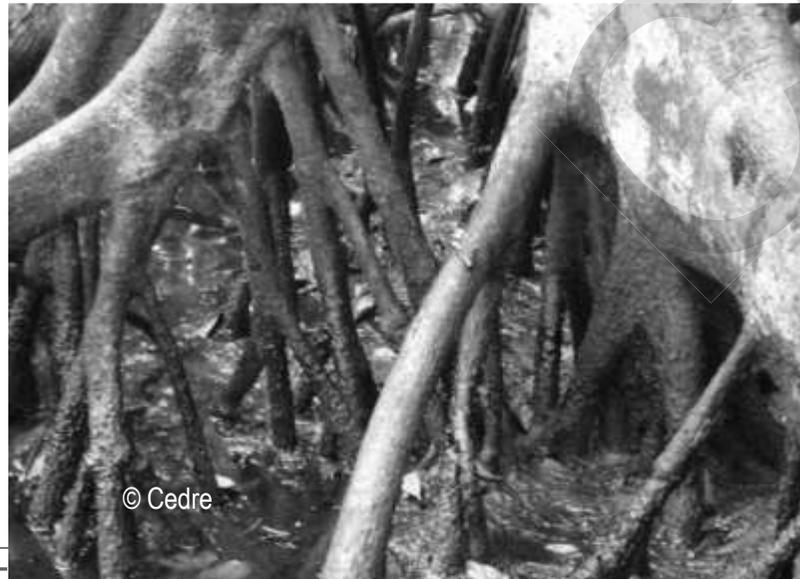
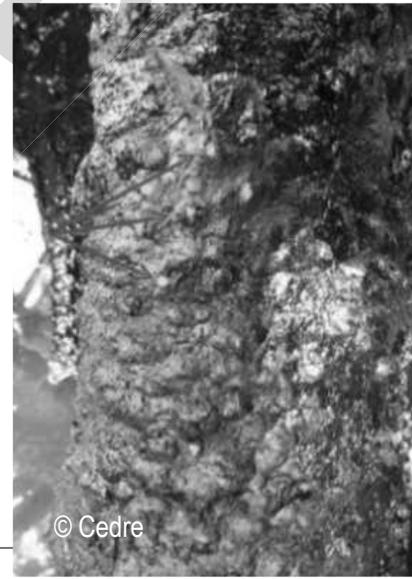
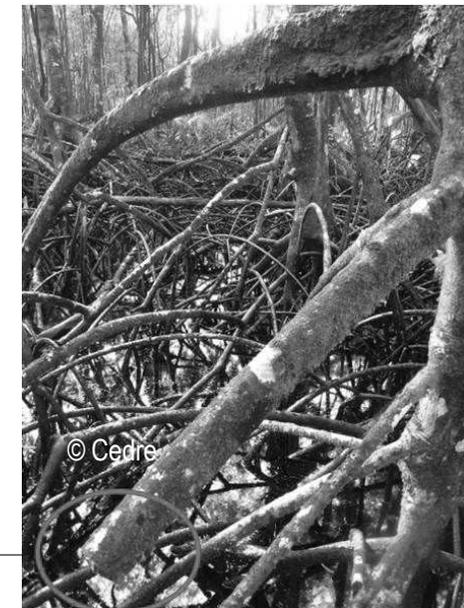
Les racines ont été engluées sur environ 1m de haut
Des racines ont été coupées → passage des passerelles
→ zones de récupération

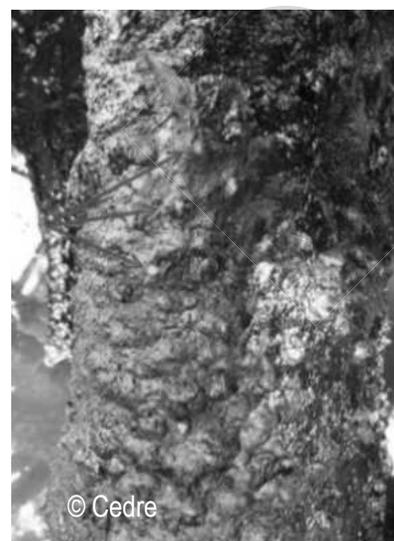
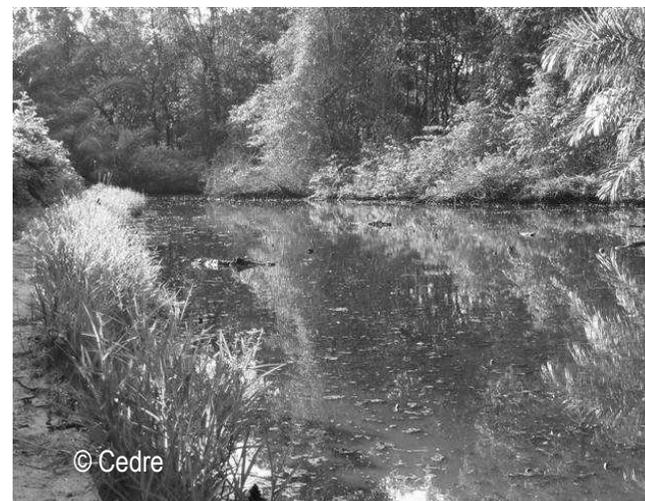
Mai 2013

Reprise de la végétation / repousse de racines / ré-ouverture des lenticelles post engluement

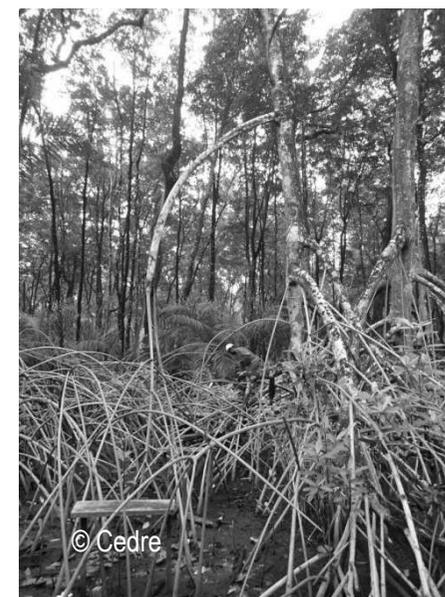
Observations en juillet 2018 (+ 5ans)

- Sol à sec (toujours en eau entre novembre et juillet 2012 /13)
- Pas de mortalité des arbres et présence de nouveaux jeunes arbres
- Racines:
 - Mortalité partielle de racines (parties engluées) et présence de nombreuses nouvelles racines
 - Apparence de couche d'hydrocarbure sec recouvrant le bas des racines restées le plus longtemps au contact du pétrole (analyse d'écorce et de racines en cours)
 - Film de couleur noire et lenticelles présentes sur d'autres racines
- Trouées liées à la chute d'arbres (coupe racine) : prise au vent a provoqué quelques nouvelles chutes, mais régénération (jeunes arbres)
